I SESSIONE CONSERVARE: DAL RE STAURO ALLA RICO STRUZIONE

L'approccio progettuale della 'sostituzione strutturale' nei casi di in- terventi pesan- ti sul patrimonio edilizio esistente con impiego di legno lamellare e pannelli por- tanti in CLT

ABBATTIMENTO E RICOSTRUZIONE O RESTAURO CONSERVATIVO? Il contributo ingegneristico alla valutazione

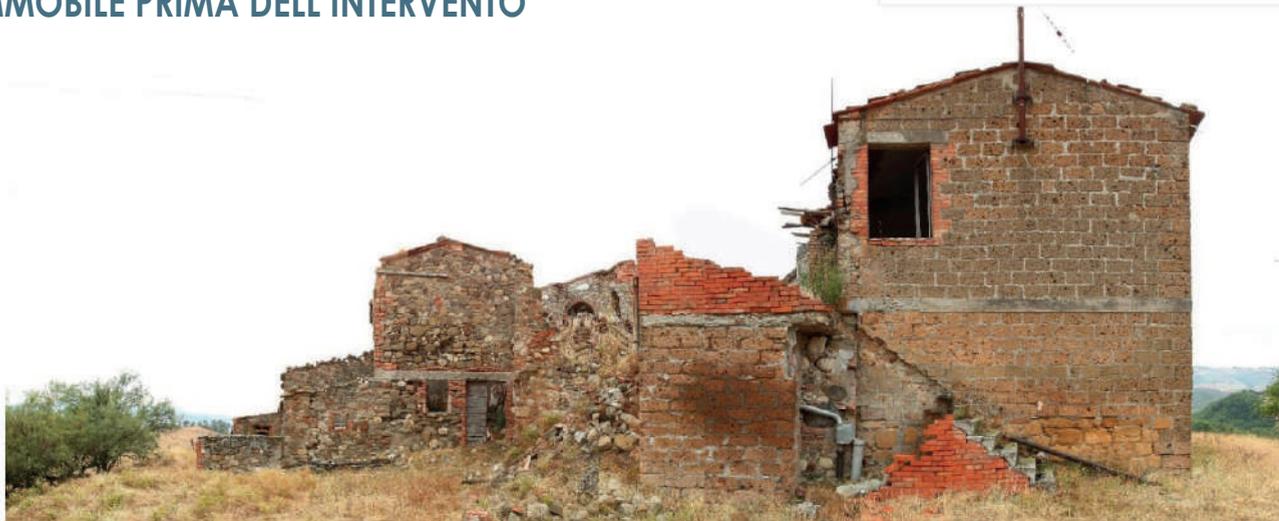
Podere Tribbioli –Pienza (SI) anno 2014

L'IMMOBILE PRIMA DELL'INTERVENTO

Nella pagina accanto, in alto, l'interno di un progetto di "Casa 21" e in basso, il Podere Tribbioli a Pienza, in provincia di Siena (anno 2014), approcciato sempre secondo lo standard di Casa 21.

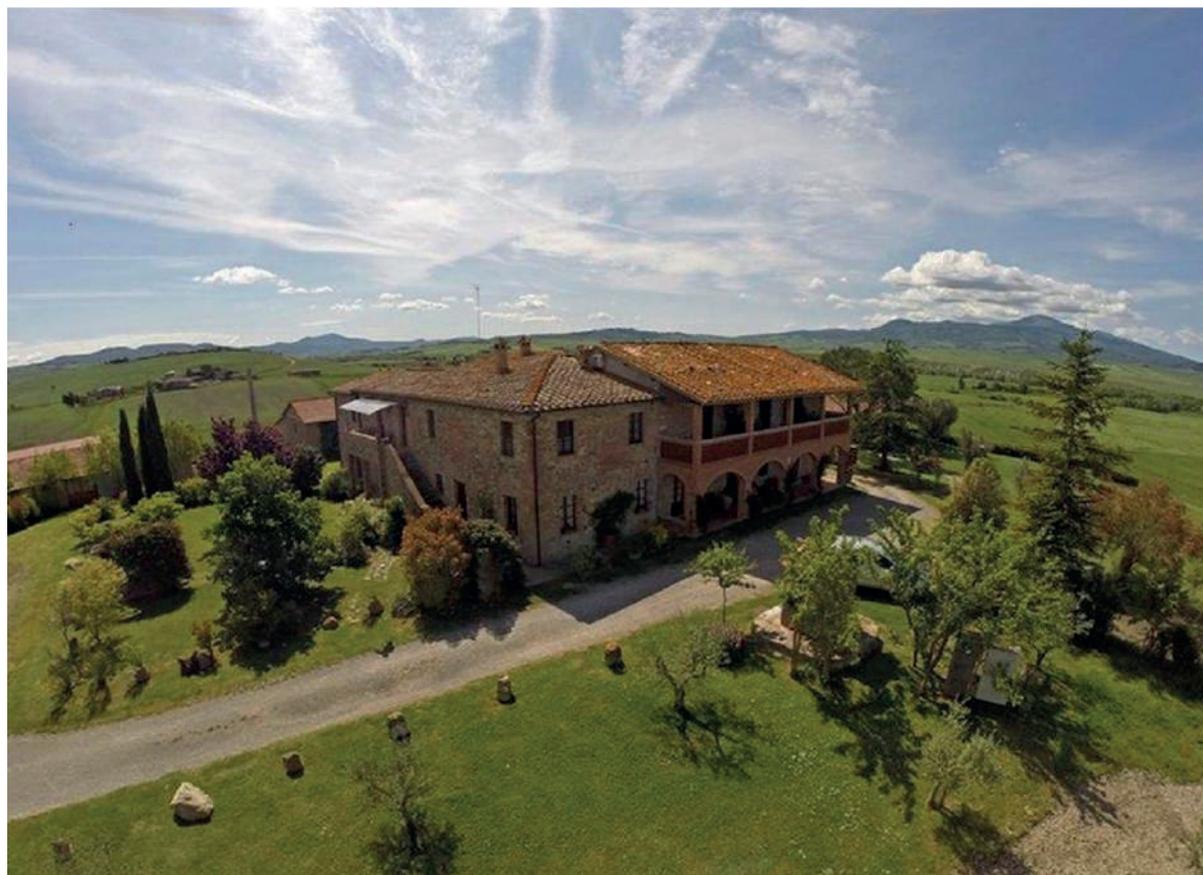
Podere Casapicchiata in Val D'Orcia a Pienza in provincia di Siena. L'esempio analizzato.

*Podere Casapicchiata – Val D’Orcia –Pienza (Siena)
Quadro dei vincoli*

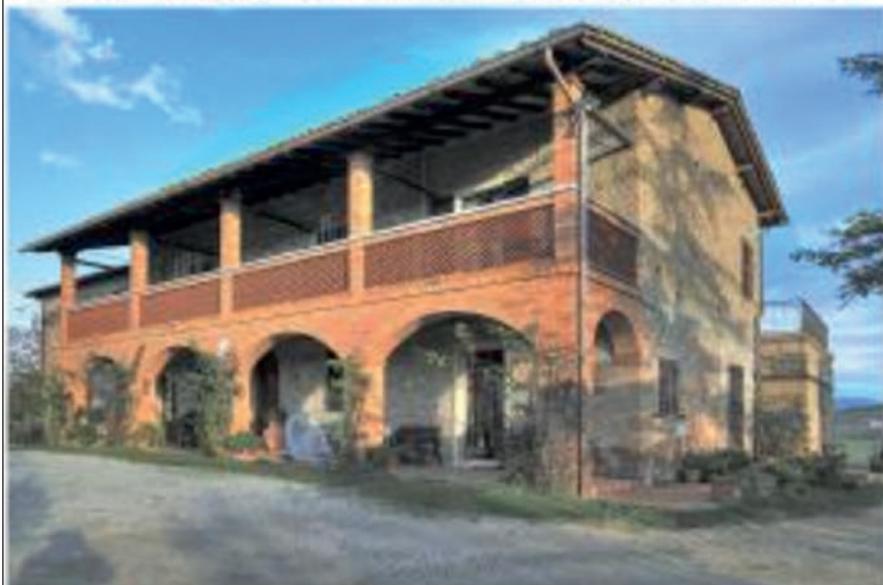
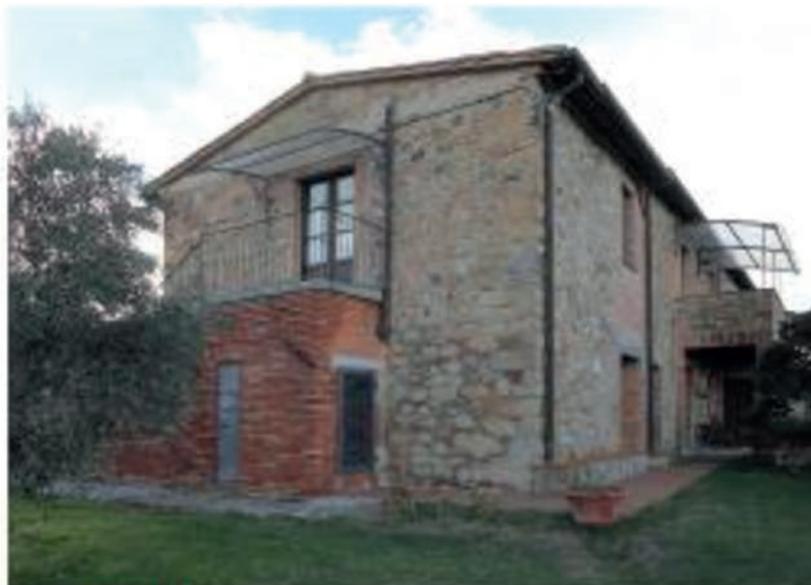
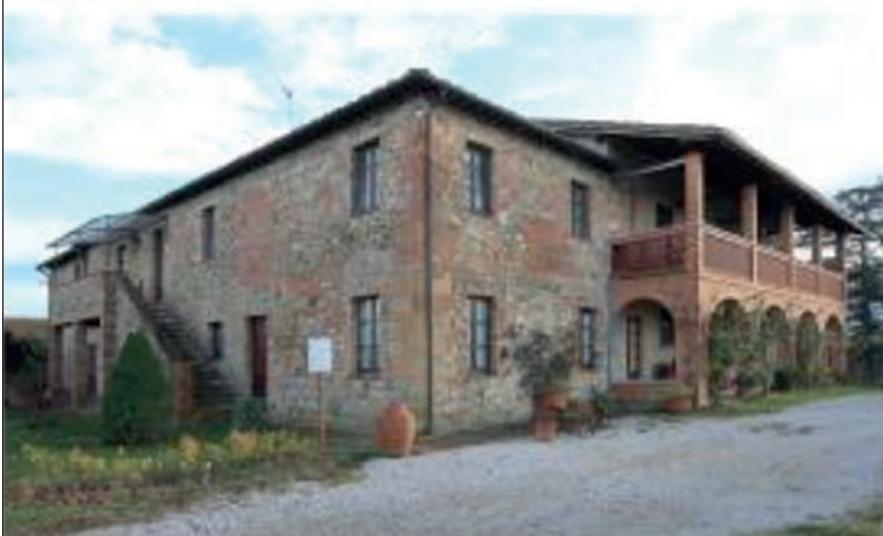
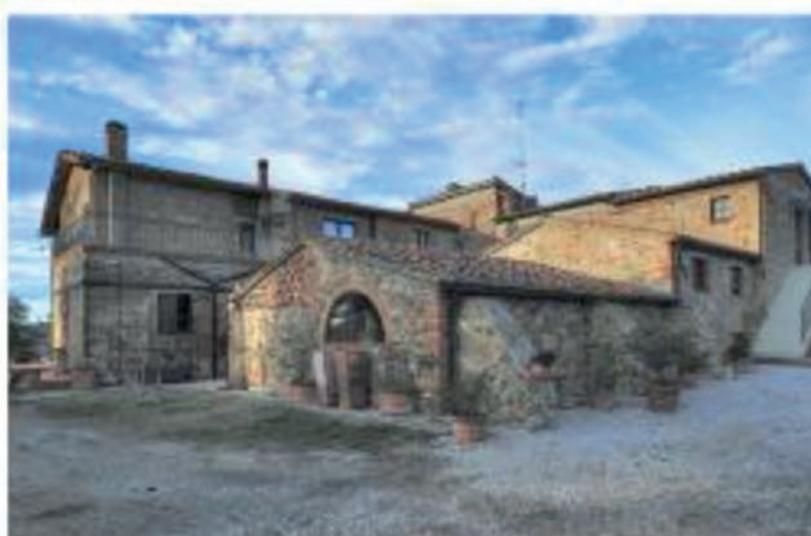
Tavola 01 : Vista di insieme dell’edificio principale
Resitituzione fotografica tecnica con ottiche decentrabili in parallasse

Vista SUD - OVEST

Vista NORD - EST

Vista NORD - OVEST

Vista SUD - EST

Nella pagina a sinistra, la vista d'insieme dell'edificio principale con i quattro principali prospetti. In questa pagina, in alto, l'impianto originale, da sinistra a destra, Negli Anni 50, Anni 60 e Anni 70. L'edificio si è evoluto con il modificarsi delle esigenze d'uso, in maniera estemporanea, utilizzando materiali e tecniche costruttive disponibili nel periodo dei vari interventi.

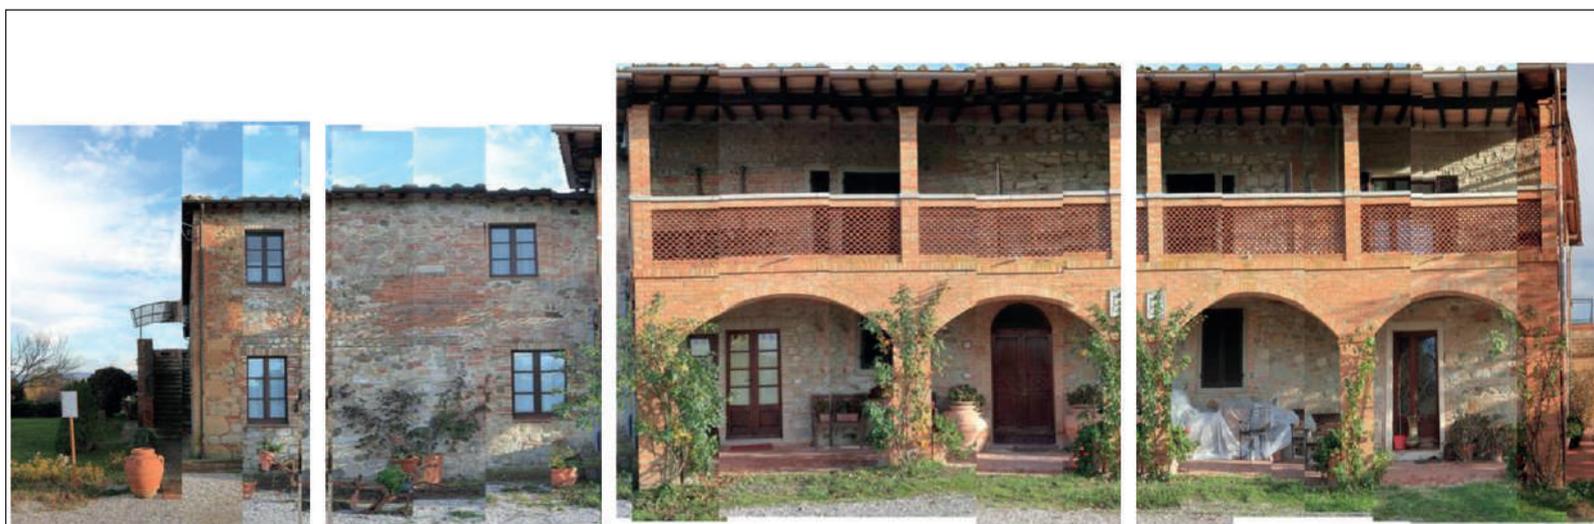
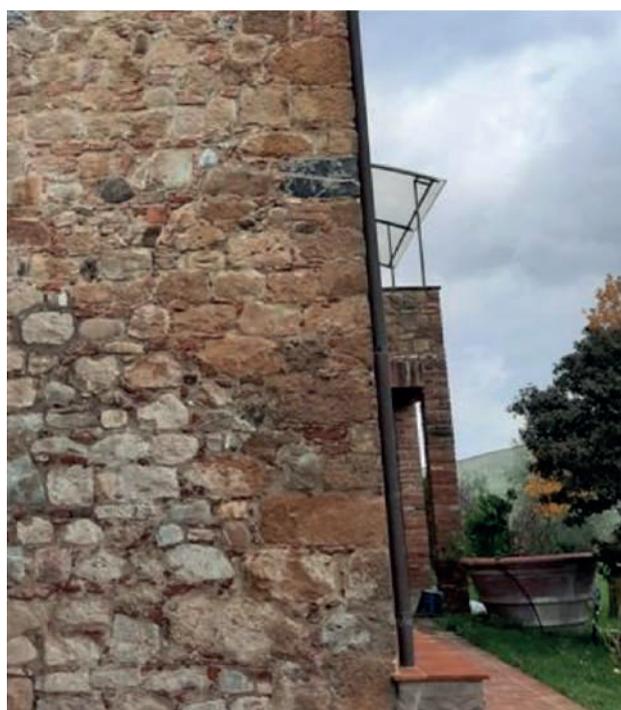
Sopra, uno schema del maschio murario e a destra la rappresentazione diretta.

Sotto lo schema della muratura di tufo spessore fino a 70 cm e in basso a destra l'estratto fotografico di una porzione di casa Picchiata (già richiamata più sopra).

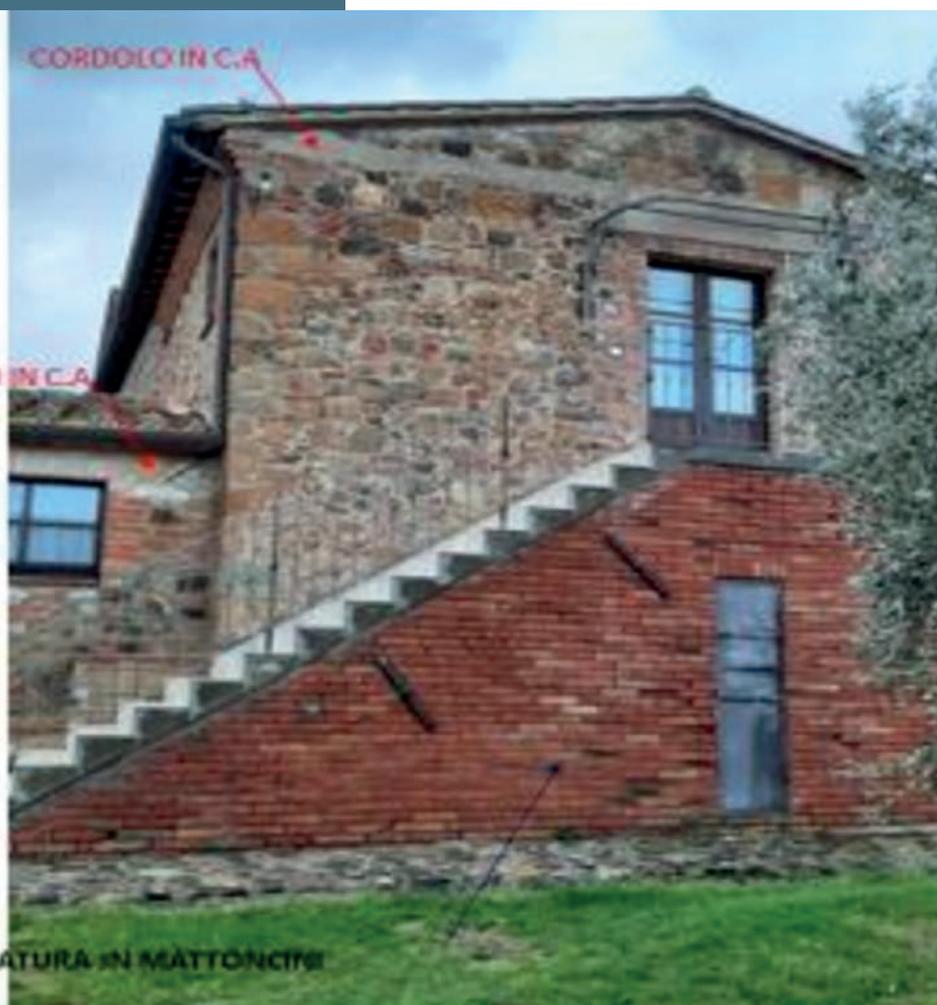
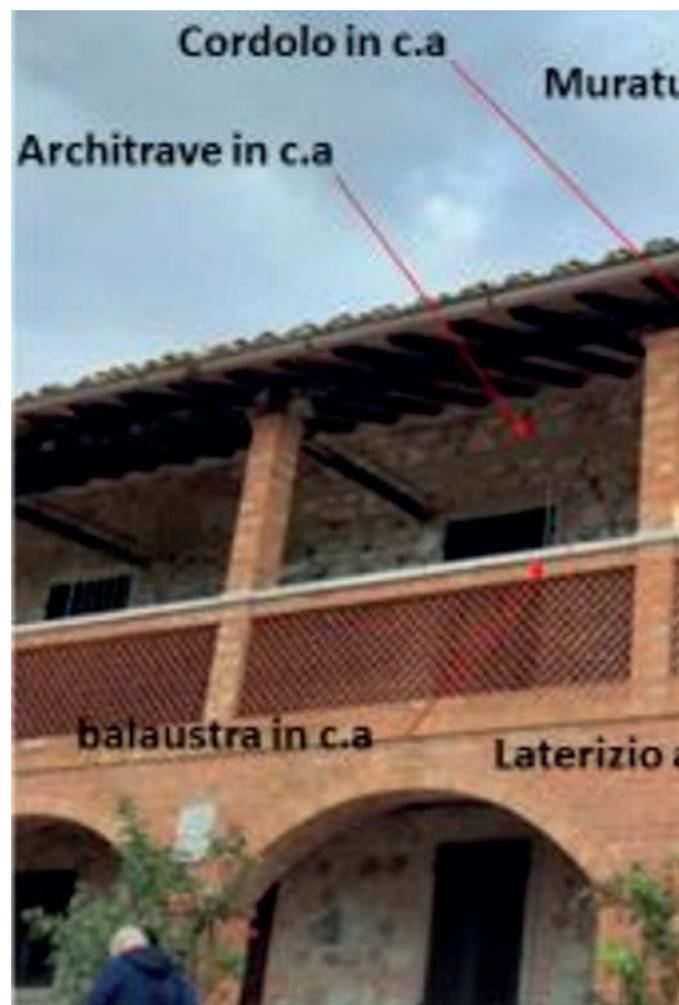
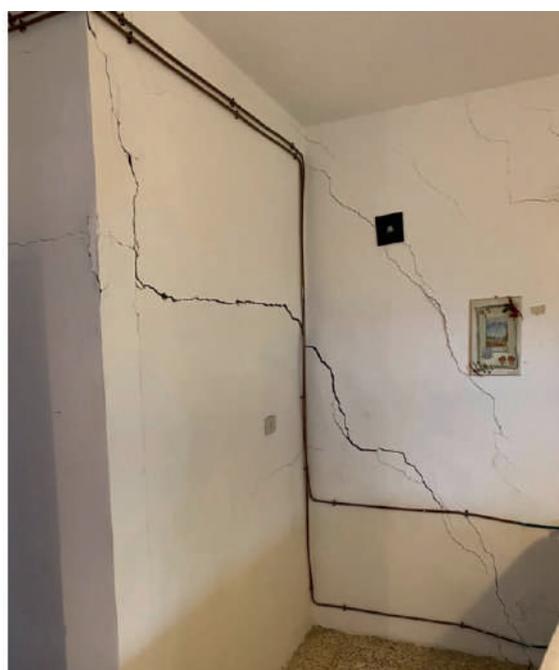
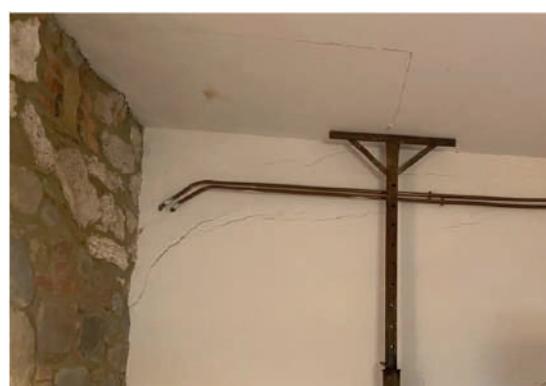
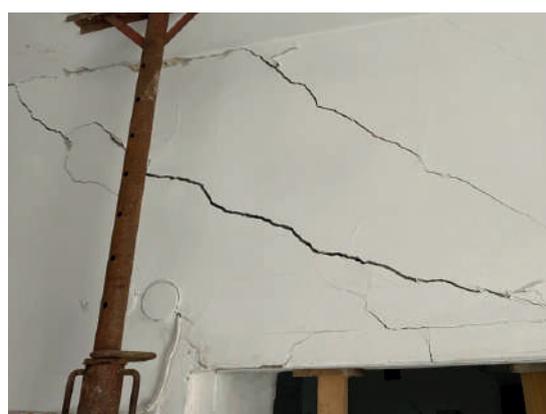
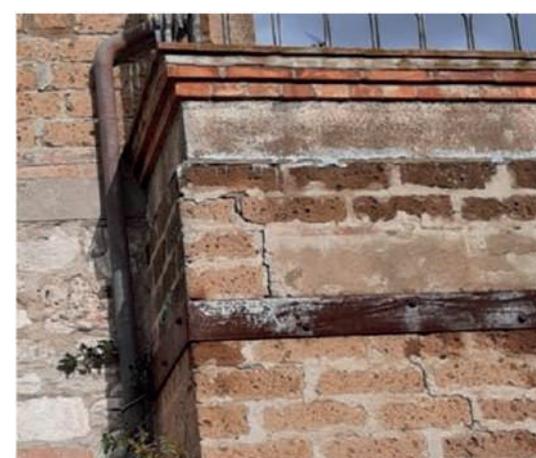
In queste immagini, sono ben rappresentate le criticità strutturali.

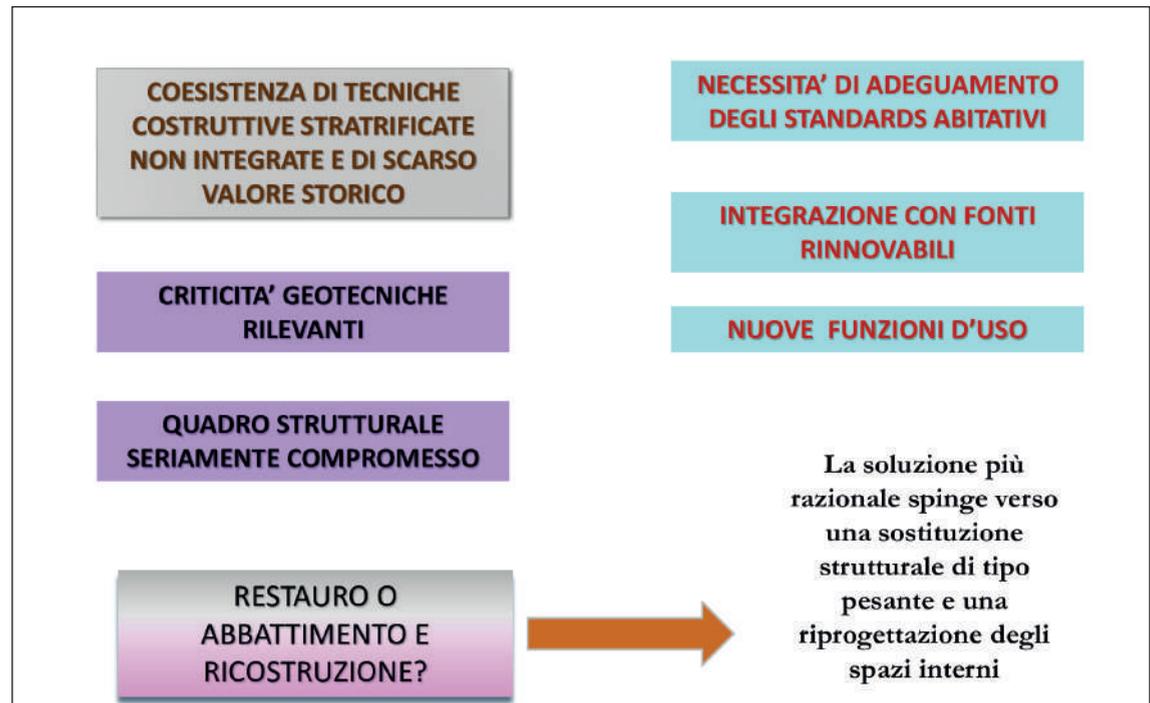
Nel disegno, in basso in questa pagina sono rappresentate le criticità geotecniche.

Nella pagina a fianco, in alto la situazione attuale delle murature e in basso l'intervento di consolidamento. In questa pagina, a destra un anagramma conclusivo che evidenzia i passaggi principali che hanno portato a una sostituzione strutturale di tipo pesante.

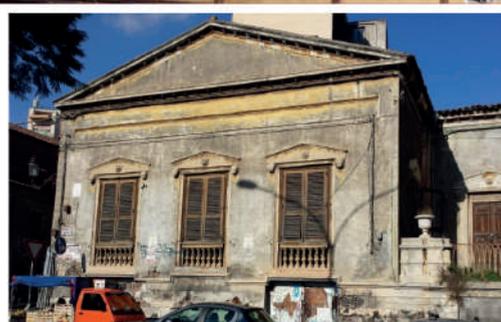
Il sistema borbonico di muratura rinforzata da un telaio di elementi lignei, fu introdotto in Sicilia e Calabria immediatamente dopo il terremoto del 1783 ad opera di Francesco Vega.

Esempio di utilizzo storico del legno strutturale abbinato alla muratura in pietrame. Edificio Piazza Borgo – Catania 1790

«Muratura baraccata»

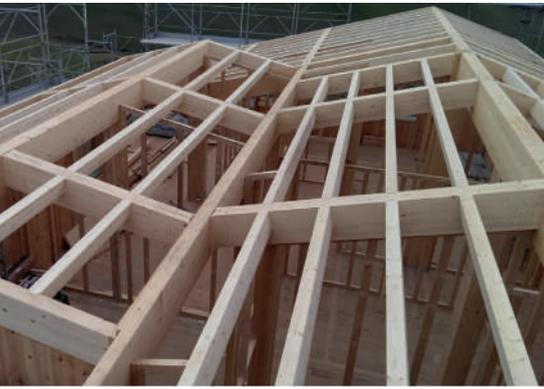
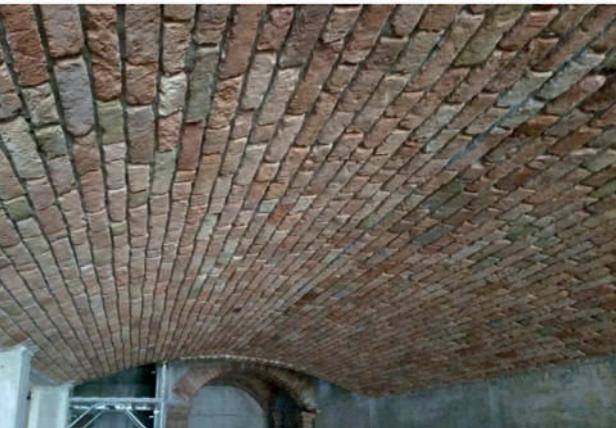
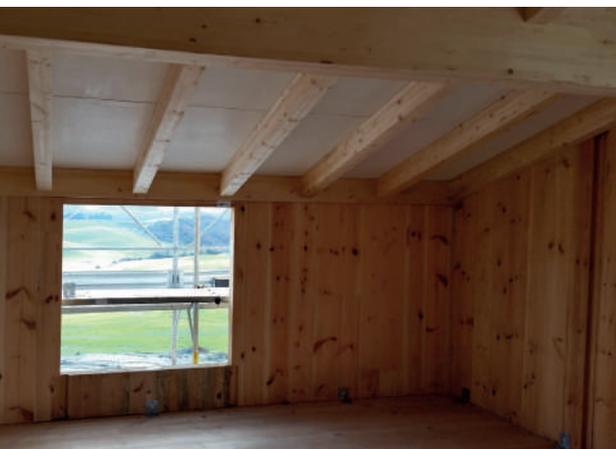
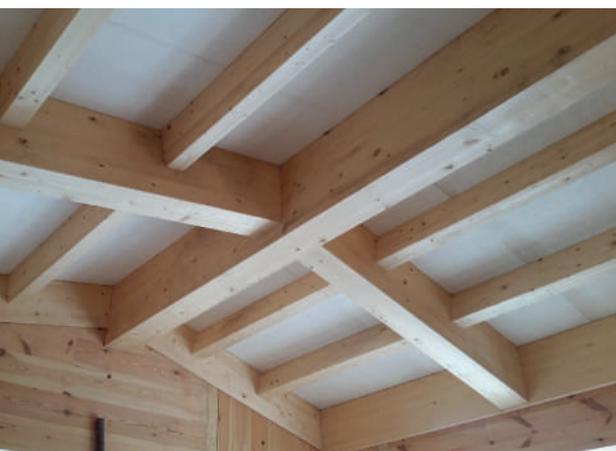
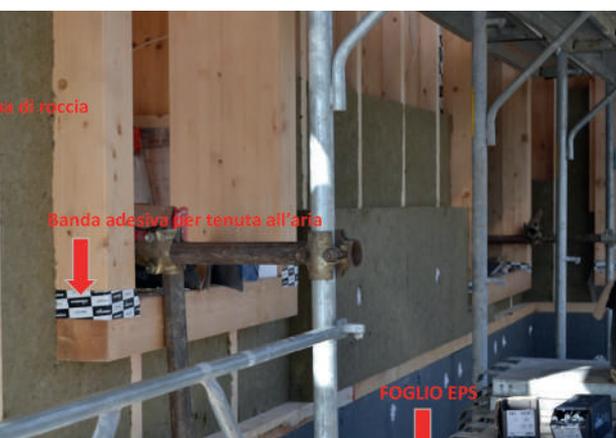
TRADIZIONALE RIVESTIMENTO IN MATTONI A FACCIAVISTA

Il collegamento della cortina viene assicurato per mezzo di elementi in grado di assorbire gli sforzi di trazione ed essere al contempo deformabili per azioni verticali all'elemento

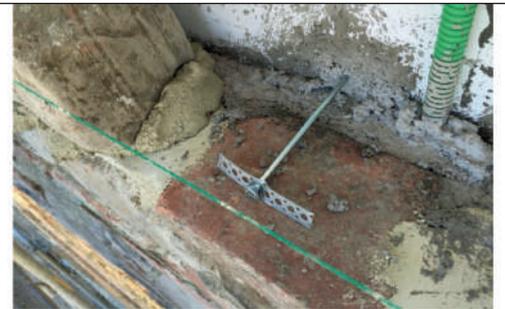
Cortina a facciavista su struttura portante in laterizio

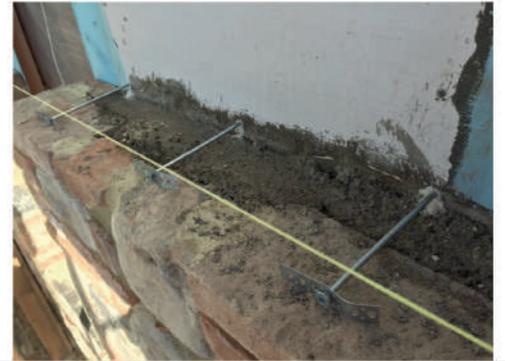
Paramento in muratura di pietrame su struttura a pannelli in XLAM

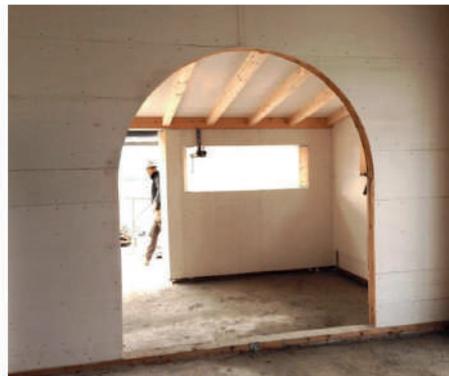
riproduce anche elementi tipici del contesto storico architettonico

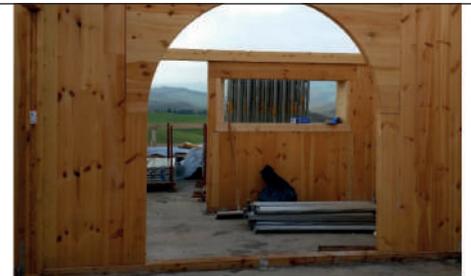
Supporto inerte per il paramento murario

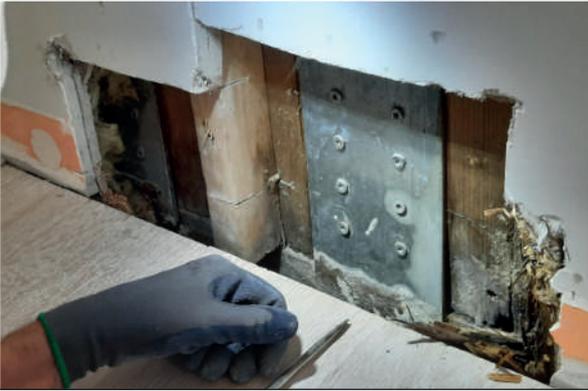
PRESTAZIONALE DELLA CONNESSIONE PER INFILTRAZIONI ESTERNE

Foratura passaggio isolante

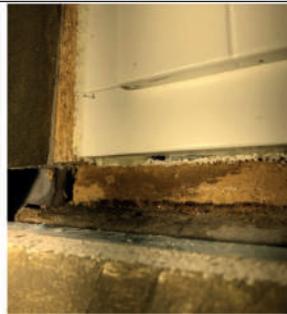
I punti dove sono possibili accumuli di neve (o i compluvi), vanno trattati con materiali inerti e/o capaci di assorbire limitate quantità di acqua

Effetti di una cattiva progettazione. Quando l'ossessione porta a soluzioni sbagliate

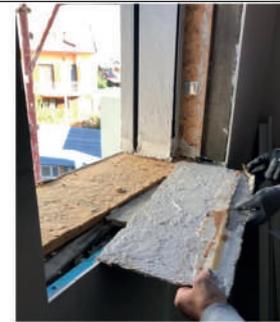
Errato posizionamento di un infisso. Assenza di soglia in pietra, sostituita da elemento in fibra di legno con finta soglia in alluminio

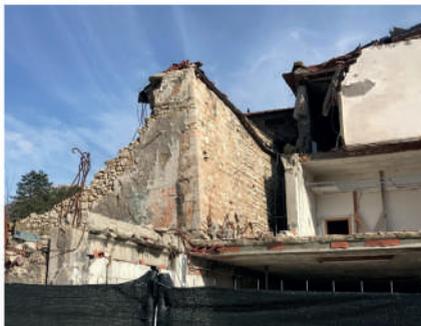
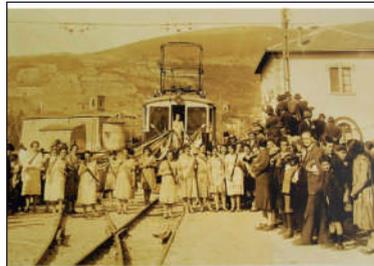
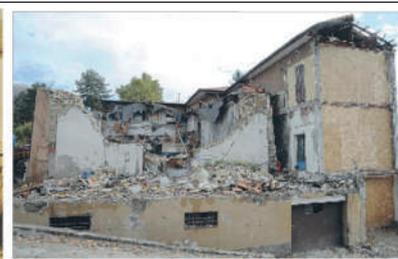
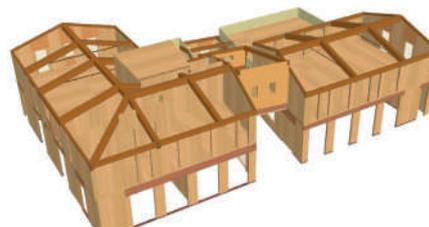
NORCIA (PG) Edificio Spanicciati –Eventi sismici 2016

Chiesa di San Salvatore (oggi edificio Spanicciati)

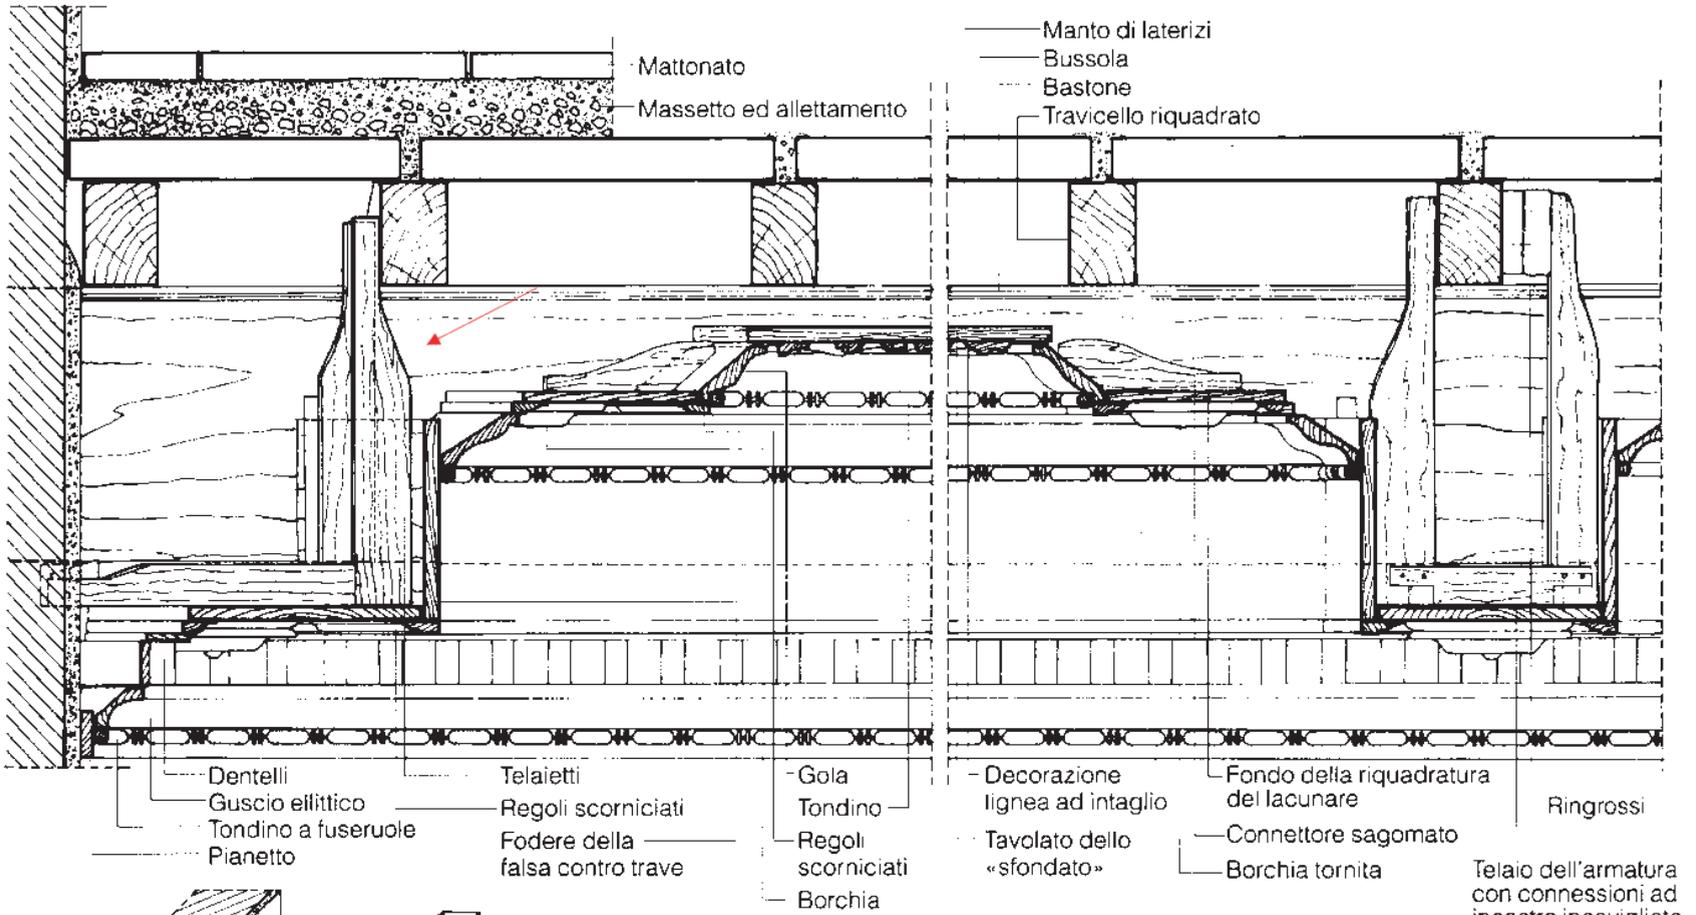
PIANTA rapp. 1:100

Descrizione: Controsoffitto sospeso ad un solaio «alla senese» ed appoggiato ai muri di perimetro. È suddiviso in sei grandi lacunari perimetrati dalle fodere delle travi di bordo, dalle travi mediane e da false controtravi di bordo e centra-

li. Cielo dei lacunari costituito da tavolato (spessore 2 cm) applicato direttamente al solaio soprastante. Le fodere delle travi sono sostenute da telaietti di panconcelli chiodati ai travicelli ed immorsati ai muri. Decorazioni dei lacunari e dello spigolo (fogli D, E) in legno intagliato e dorato; decorazione delle parti piane delle fodere in pitture grigio ed oro.

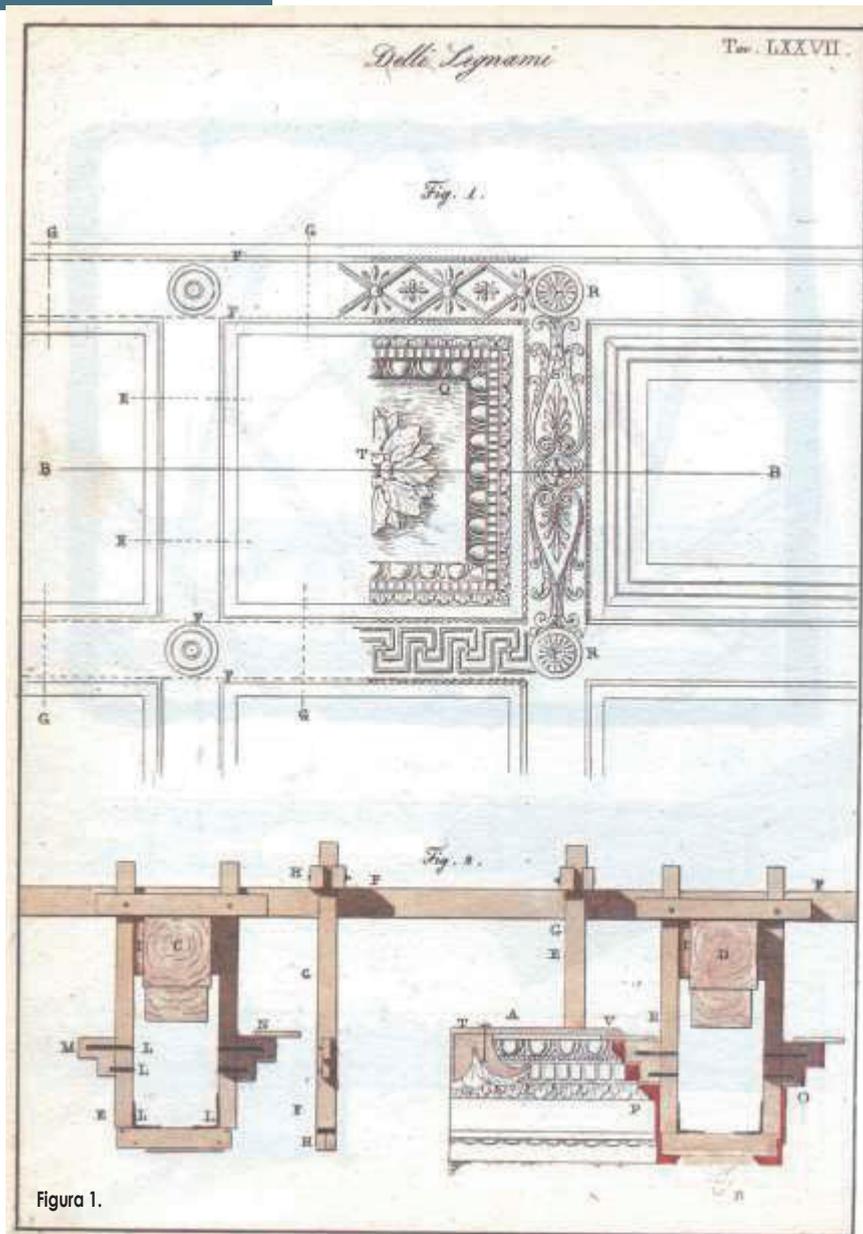
Figura 1.

Nella Figura 1 - "G. Valadier (1829-39), L'architettura pratica...", testo nel quale Valadier suggerisce di separare strutture e decori per non danneggiare le parti più preziose.

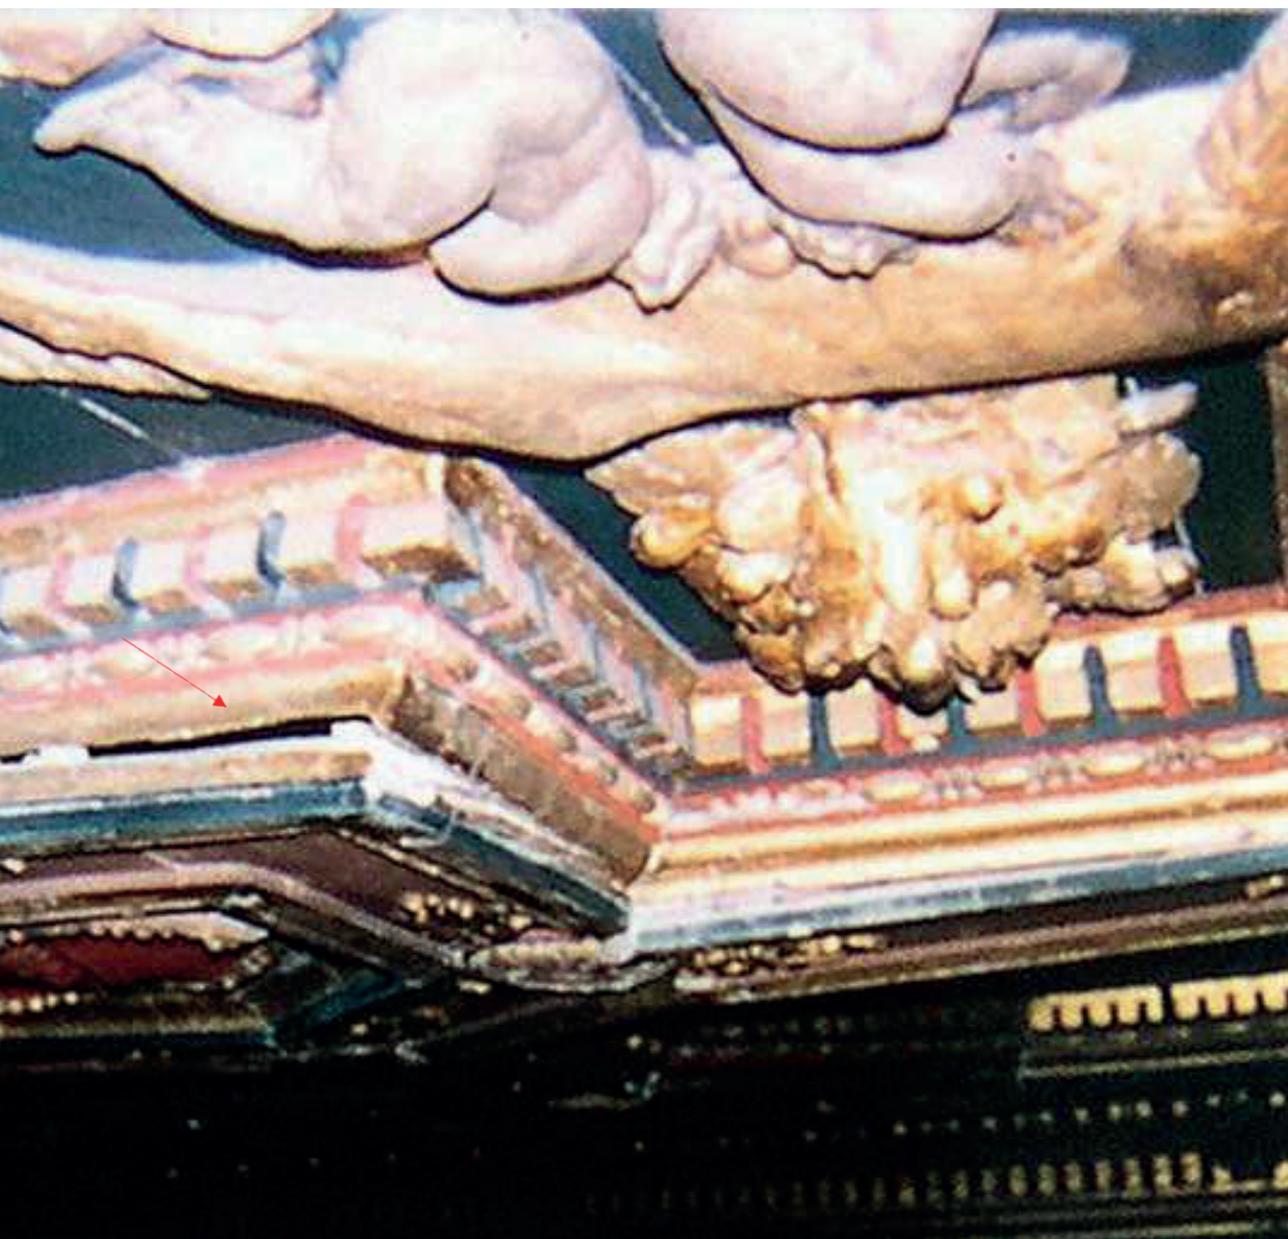
Figura 2. - I musei capitolini: soffitto della sala di Annibale (profilo deformato e giunto beante) con 72 luci a incandescenza (riquadro in rosso) piantate nel soffitto che portano a escursioni termiche e igrometriche della struttura.

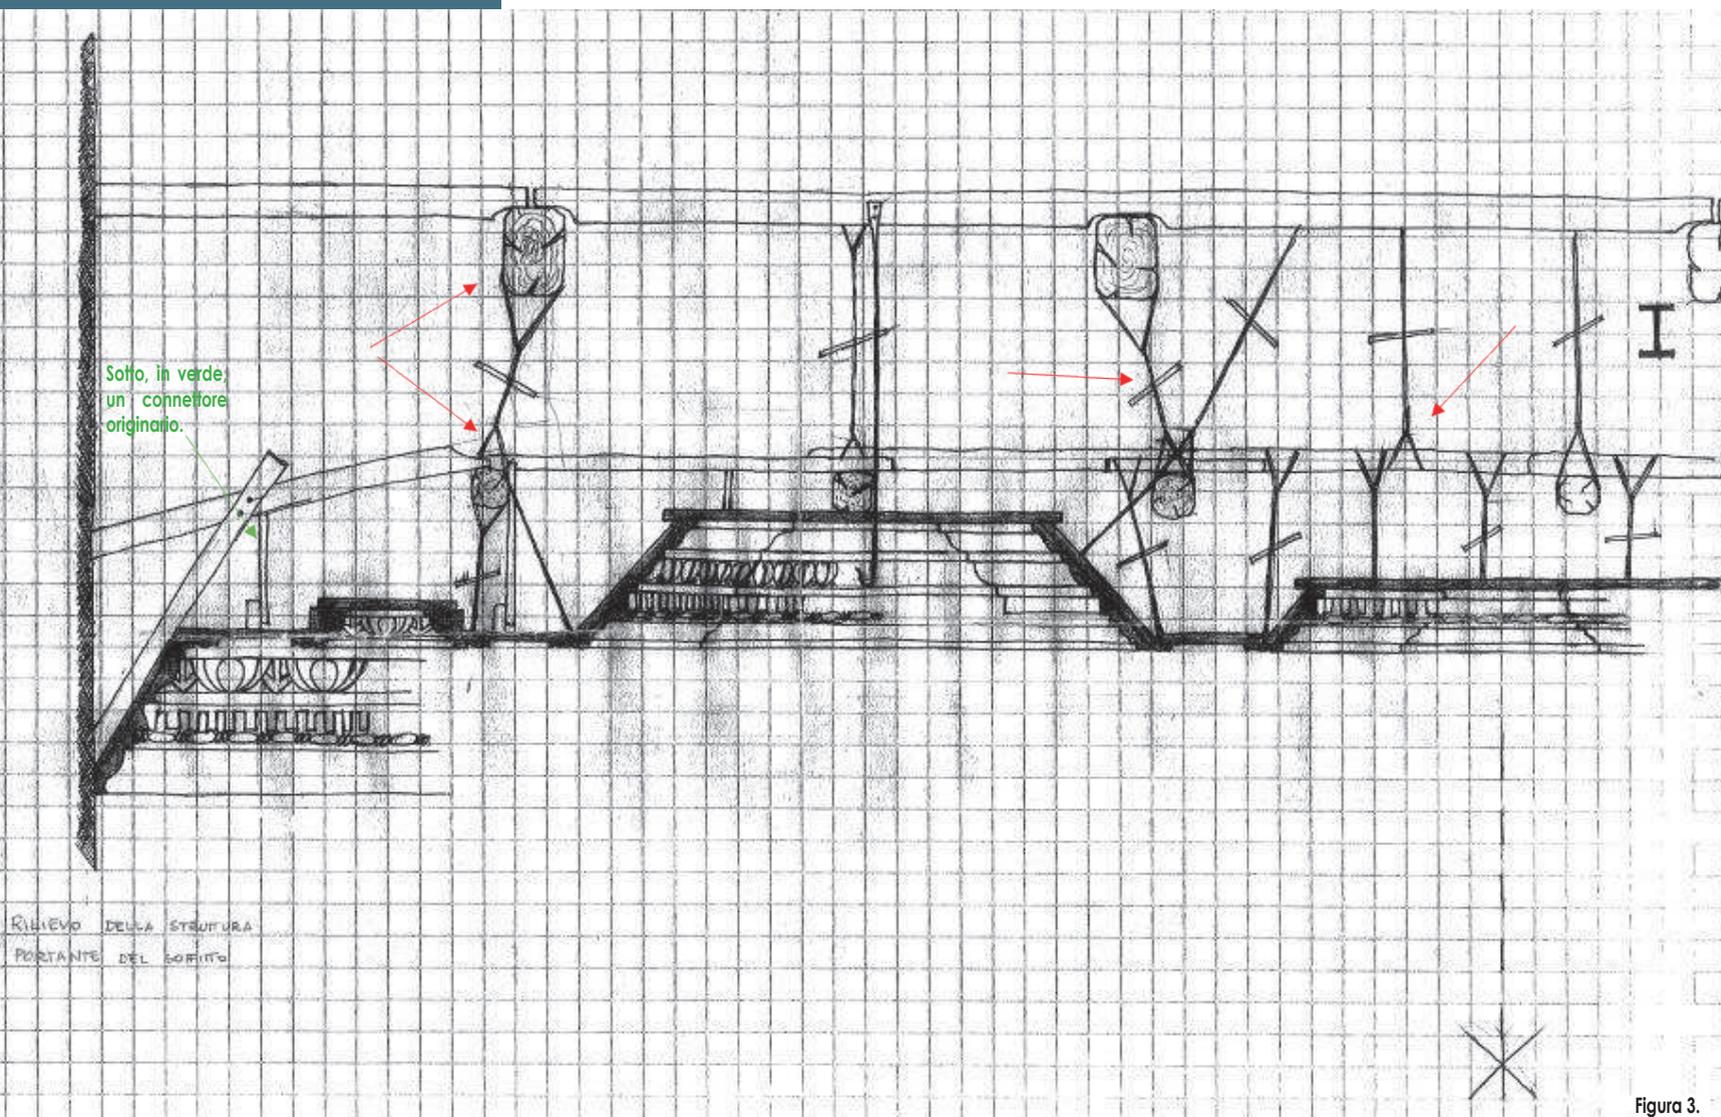
Figura 3. - Zona intermedia della struttura, il disegno della sezione del Geometra Pietro Piazzolla mostra le connessioni che legano la struttura portante ai lacunari: tiranti provvisori in filo di ferro e bacchette lignee concorrono a deformare il legname.

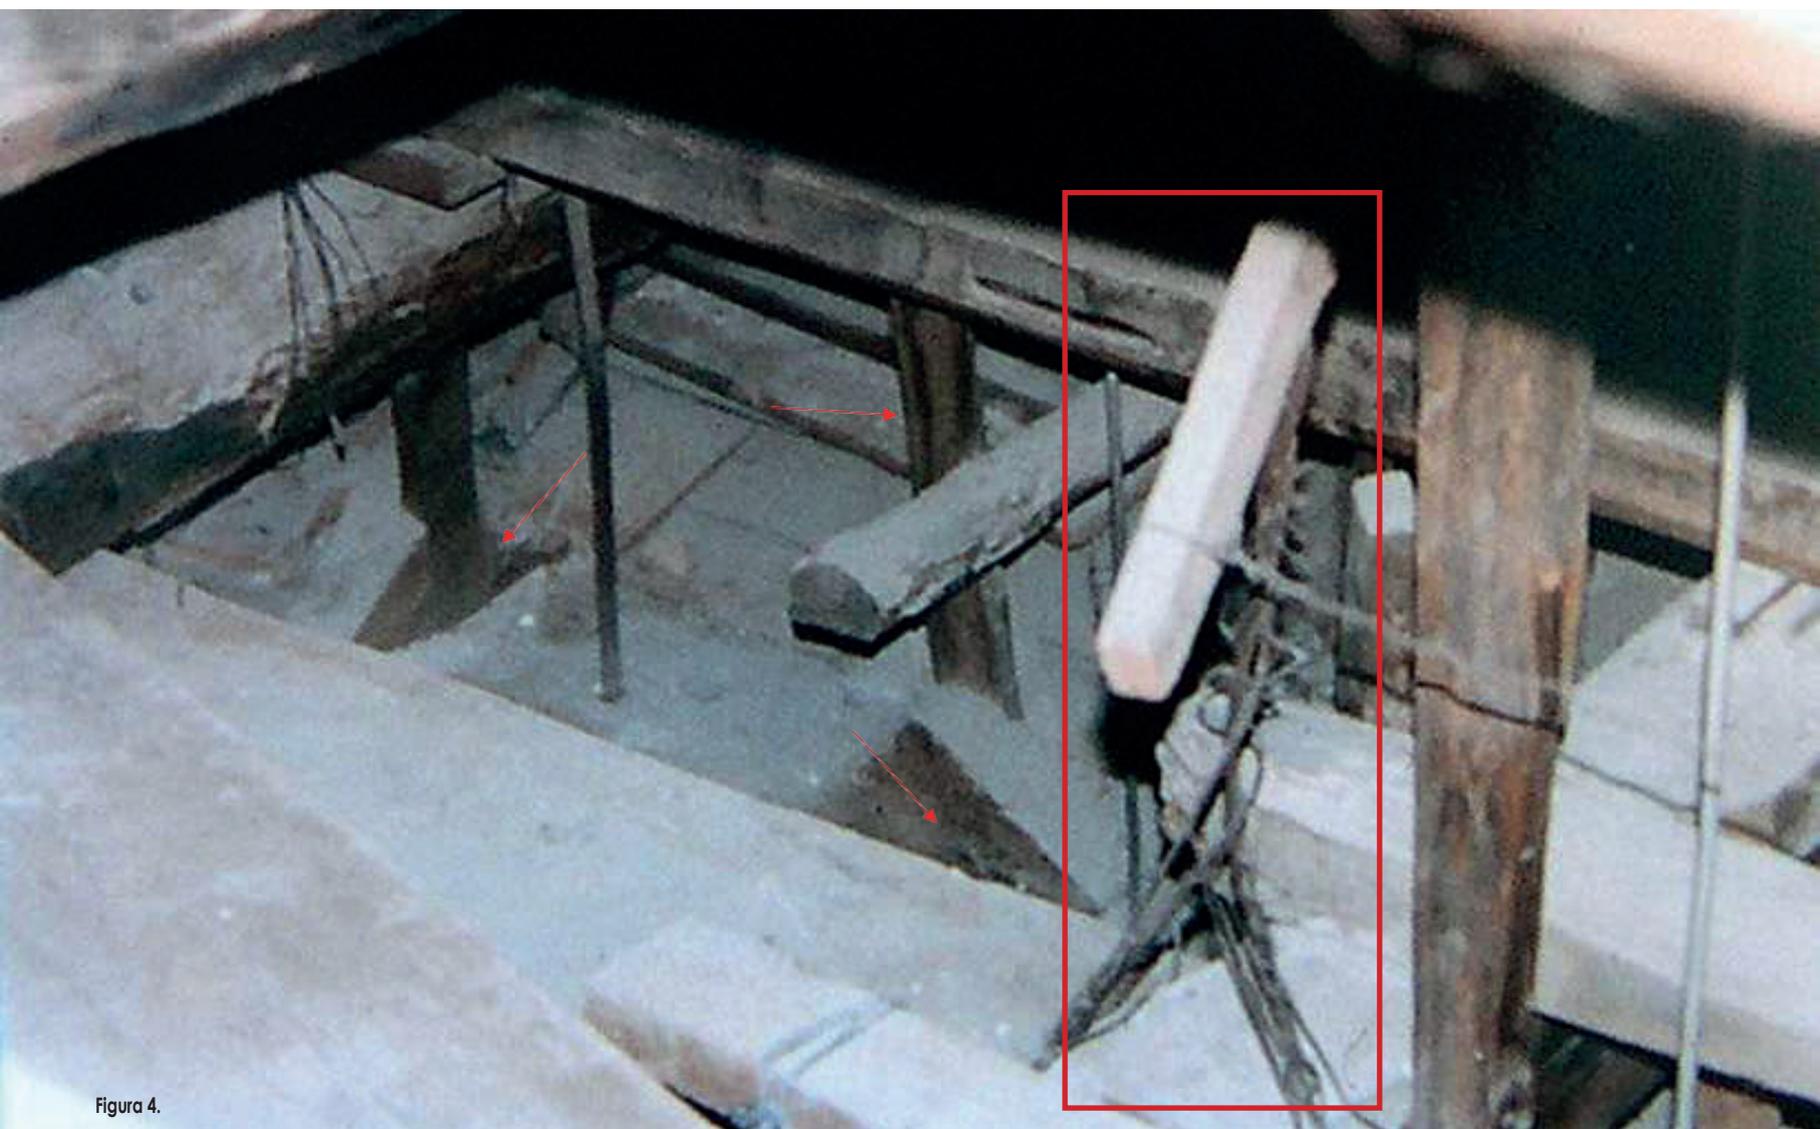
Figura 4. - Dopo la pulizia del fondo del soffitto della sala di Annibale: a sinistra del groviglio dei connettori novecenteschi in Abete e filo di ferro (riquadro in rosso) si notano due dei connettori cinquecenteschi associati ai lacunari originali (freccie rosse).
