I SESSIONE CONSERVARE: DAL RE STAURO ALLA RICO STRUZIONE

L'approccio progettuale della 'sostituzione strutturale' nei casi di in- terventi pesan- ti sul patrimonio edilizio esistente con impiego di legno lamellare e pannelli por- tanti in CLT

ABBATTIMENTO E RICOSTRUZIONE O RESTAURO CONSERVATIVO? Il contributo ingegneristico alla valutazione

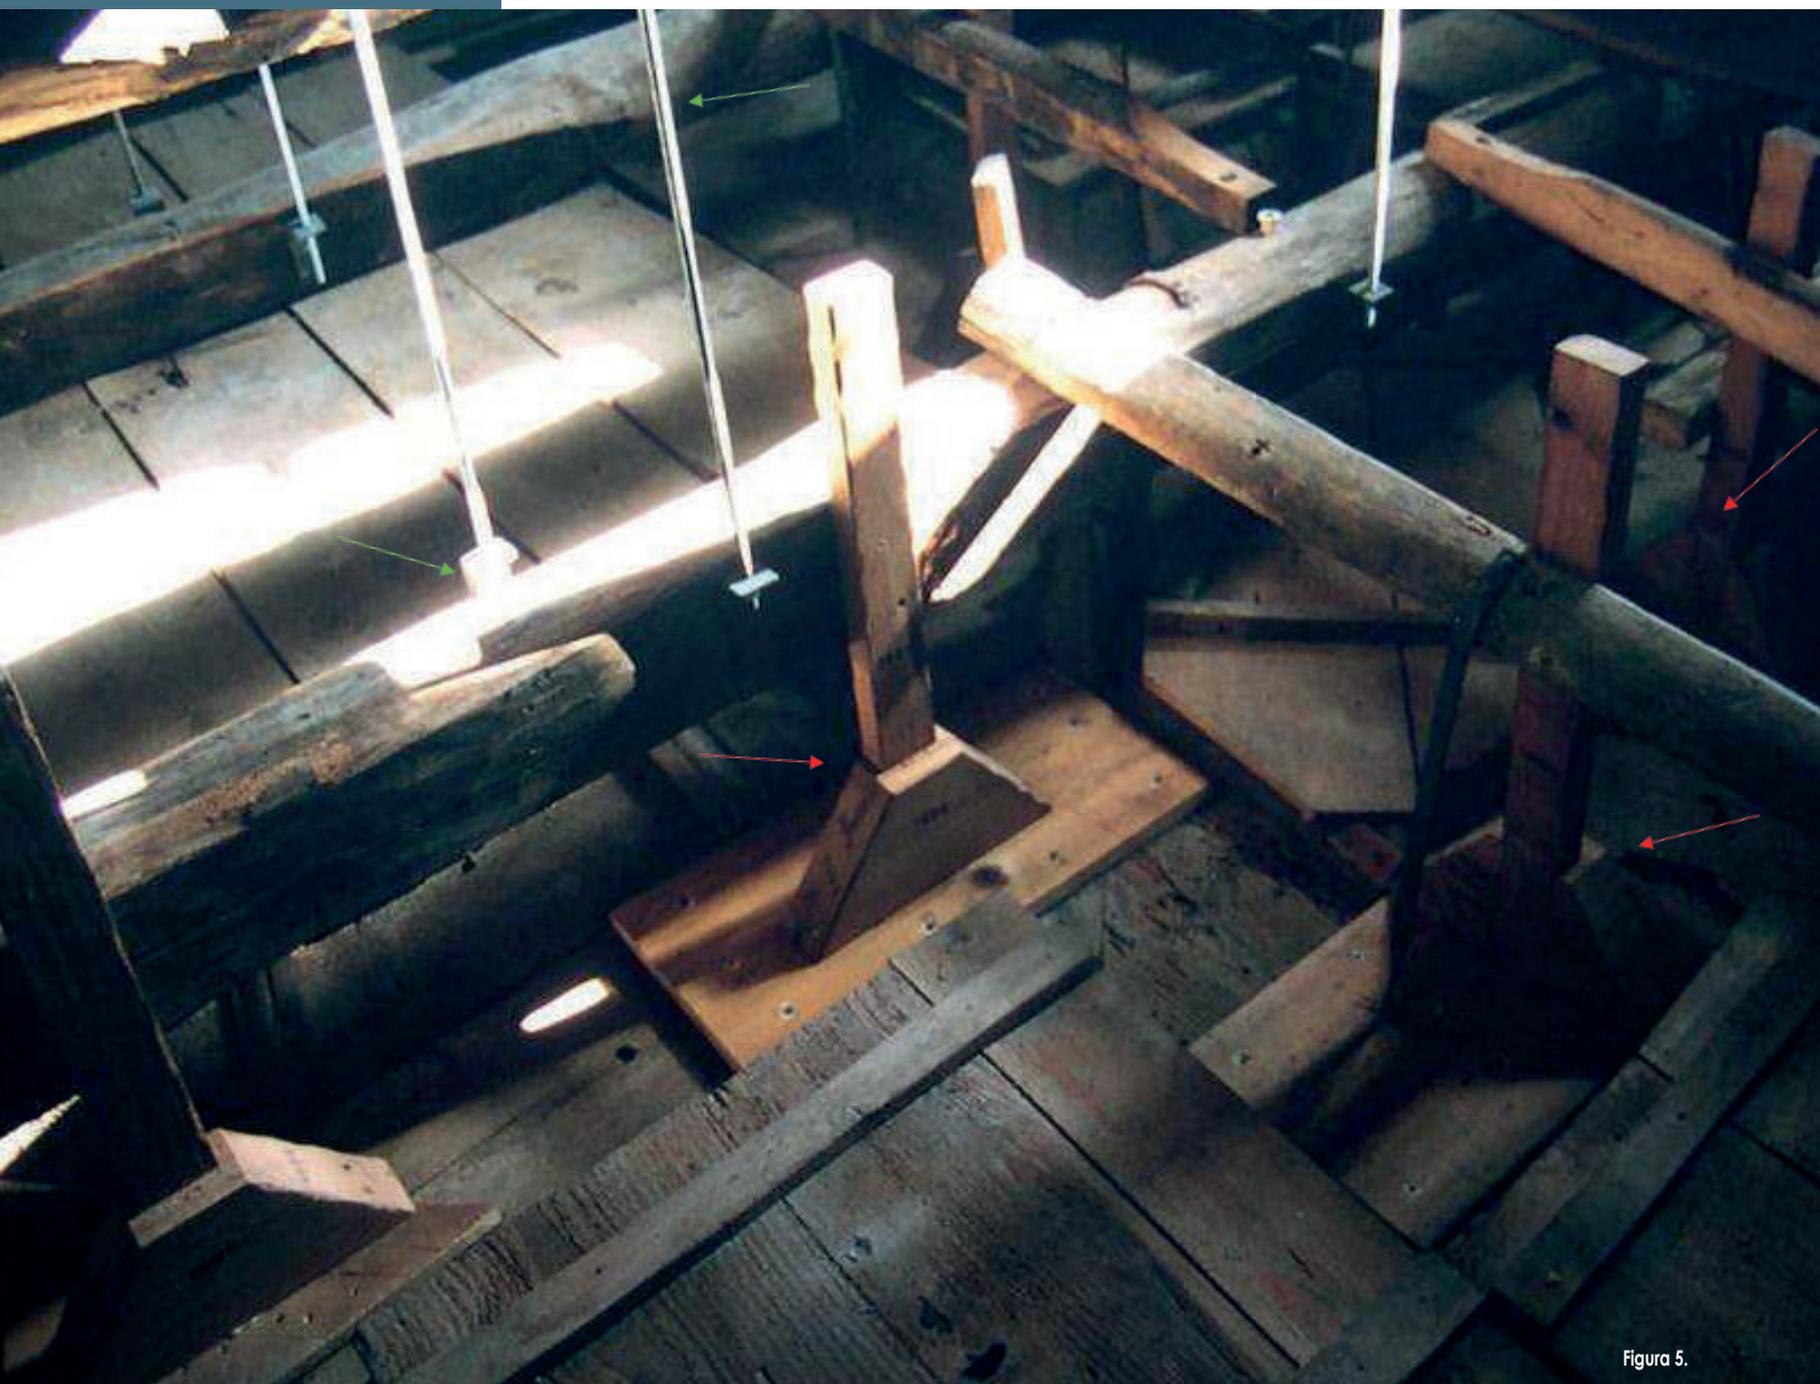
Figura 5. - Il peso del lacunare centrale ha reso necessario l'uso di tiranti in acciaio inossidabile (freccie verdi). A restauro concluso, vecchi e nuovi connettori lignei hanno ripristinato il sistema originale (freccie rosse).

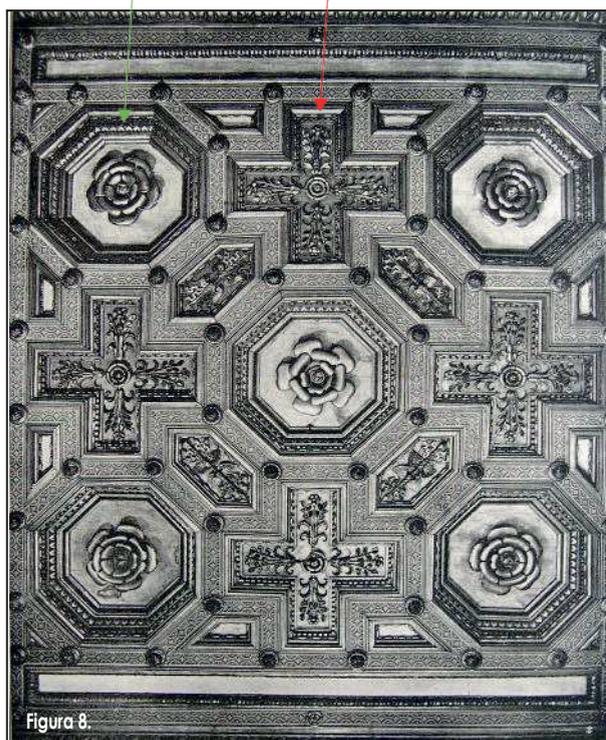
Figura 8.

In questa pagina (da visualizzare in senso antiorario), la Figura 6 in basso raffigura il lacunare del soffitto della sala di Annibale (si ringraziano Francesca Farachi e Claudia Camiz), la Figura 7 in alto a sinistra il Palazzo Riario alla Cancelleria (1960) e la Figura 8 in alto a destra ritrae la Sala di Annibale - Rilievo Piazzolla (1997), con la disposizione dei lacunari Riario nello stato originario, invertiti rispetto alla Sala di Annibale. Salvo i bulbi a incandescenza, i due soffitti a confronto (Figure 7 e 8) possono essere assimilati alla stessa manifattura. Il mastro falegname ha solamente cambiato la posizione dei lacunari.

celleria, sembravano suggerire una affinità tra le due strutture lignee (Figure 7 e 8). E così è stato: le brave restauratrici dell'A-RA, insieme a chi scrive, si sono prestate alla ricerca del soffitto perduto del Palazzo della Cancelleria che, annoverava tra i suoi ambienti un quasi-gemello, fatta eccezione per le diverse posizioni dei lacunari e le minori dimensioni, attribuibile

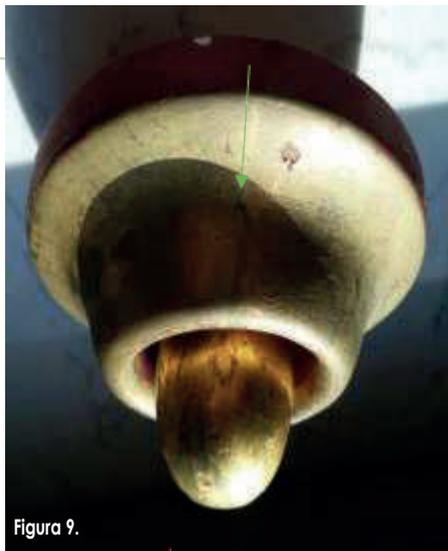
Figura 9.

In questo riquadro, rispettivamente la Figura 9 ritrae la patera replicata dal modello di legno reperito in Palazzo Riario (collocata sopra), la Figura 10 evidenzia la lampadina in sostituzione delle decorazioni pendenti in legno (al centro) e la Figura 11 riporta un altro dettaglio decorativo. A destra la figura 12 (Sala di Annibale) ha didascalia dettagliata.

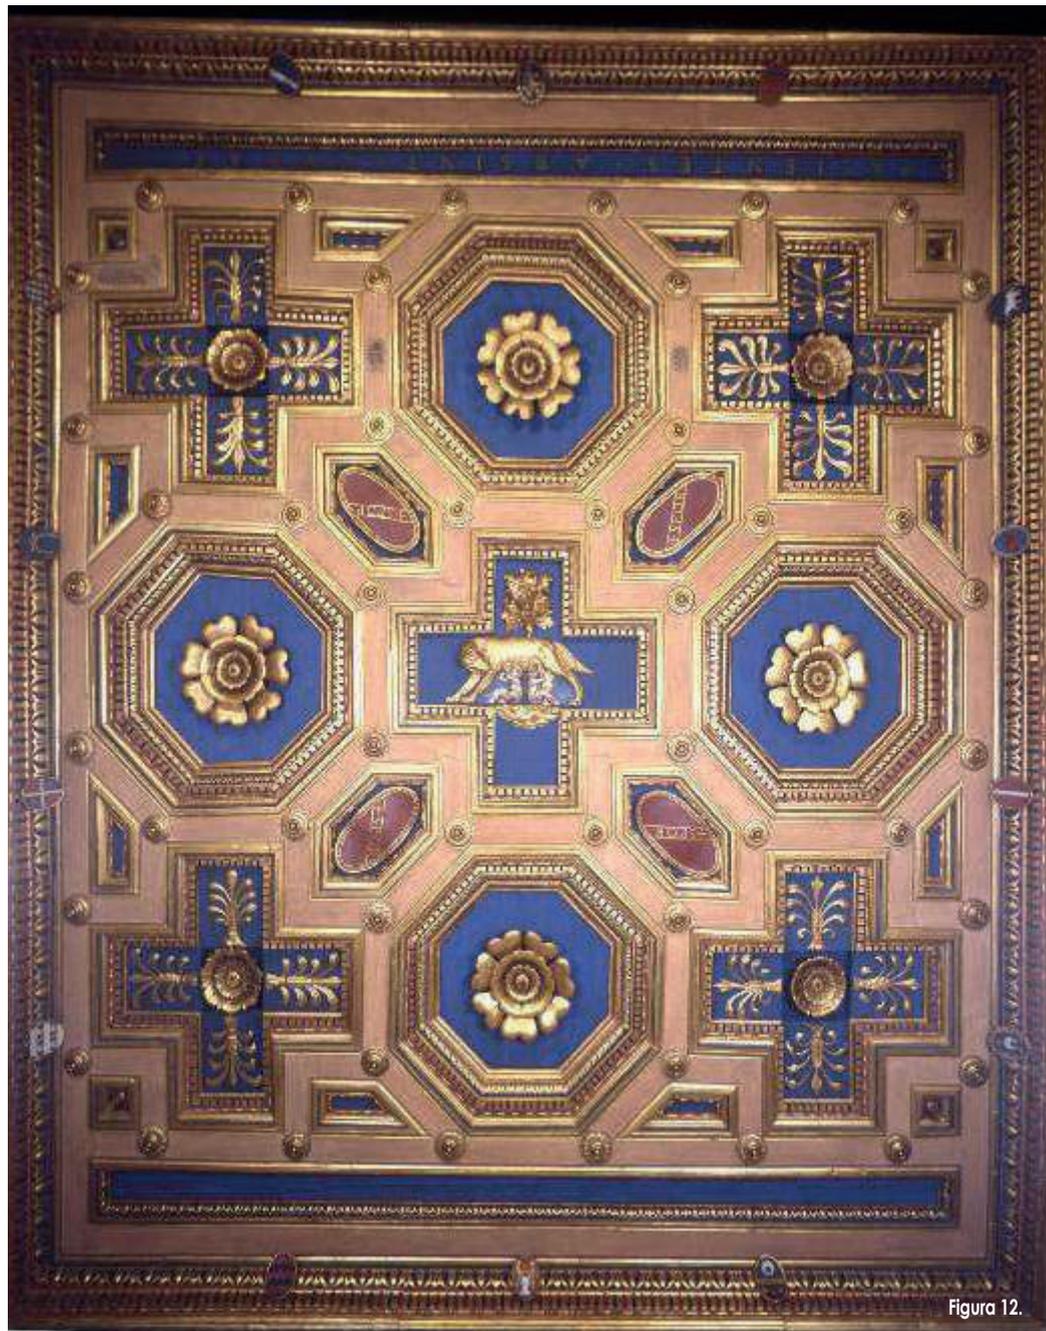
Figura 12. - Soffitto della Sala di Annibale: l'unico soffitto rimasto alla fase del Cinquecento, con le decorazioni pendenti in legno che nel 1902 erano state dismesse a favore delle luci elettriche. Sono state riprodotte dal modello delle paterne lignee superstiti e dai bulbi pendenti del Palazzo Riario, supponendone l'analogia con il soffitto attribuito di Jacopo Ripanda.

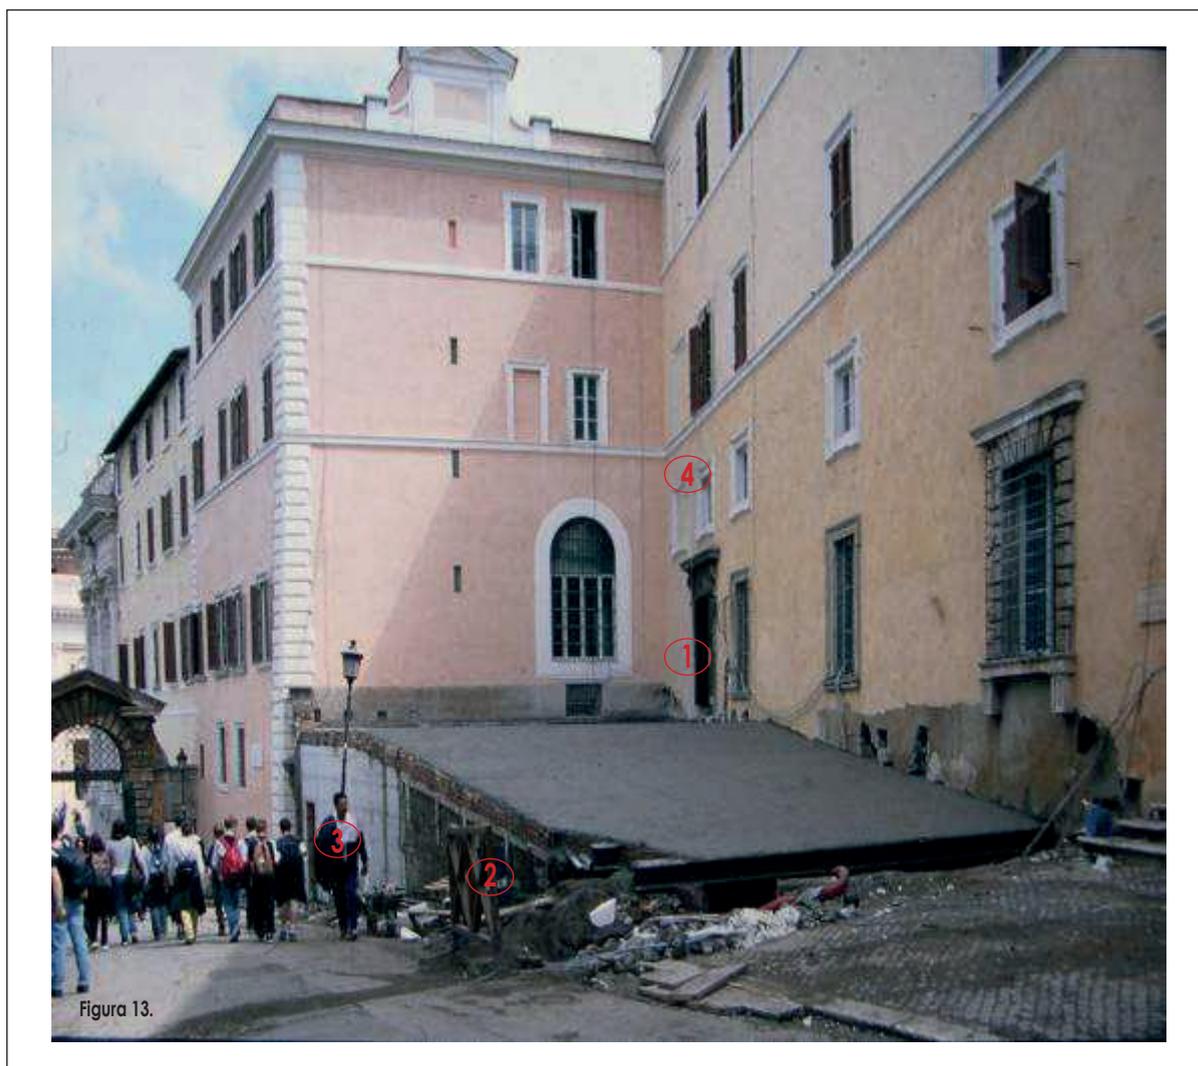
Figura 13. - La nuova rampa attiva la piena funzione del museo e ripropone la sagoma dell'originaria tagliata etrusca:
 1) uscita di sicurezza per l'evacuazione del museo,
 2) nuovi locali per i trasformatori elettrici da 840 KW,
 3) protegge il Tempio di Giove per futuri allestimenti archeologici,
 4) realizza una discreta dotazione di gabinetti per il pubblico.

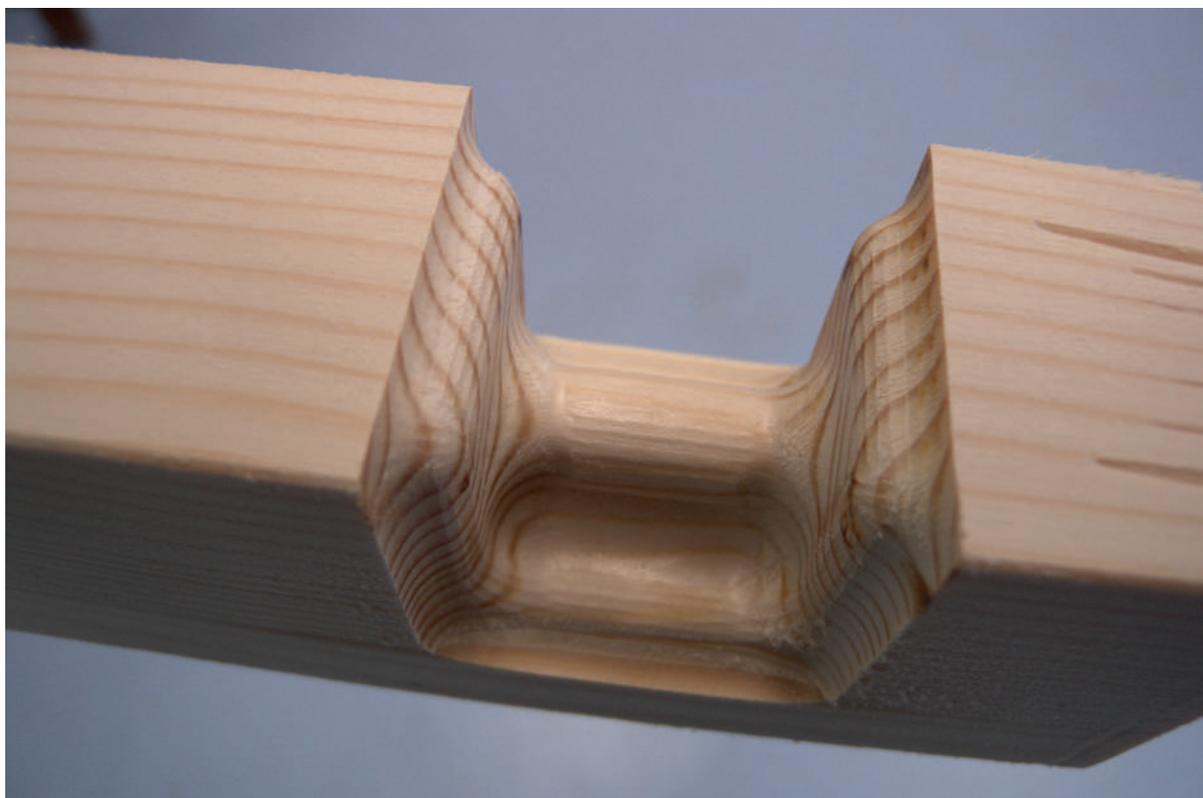
Figura 1.

“metà-legno”. Dato il caso, il problema geometrico consiste nel trasformare gli spigoli in cilindri, talvolta a semicerchio, talvolta a quarto di cerchio, e le cuspidi in frazioni di sfera o in frazioni di ciambelle. Sia gli uni che gli altri, a volte sono concavi, a volte sono convessi e tutti soggiacciono a una stretta legge di corrispondenza tra pieni e vuoti. È poi essenziale la cura delle tangenze (Figura 1).

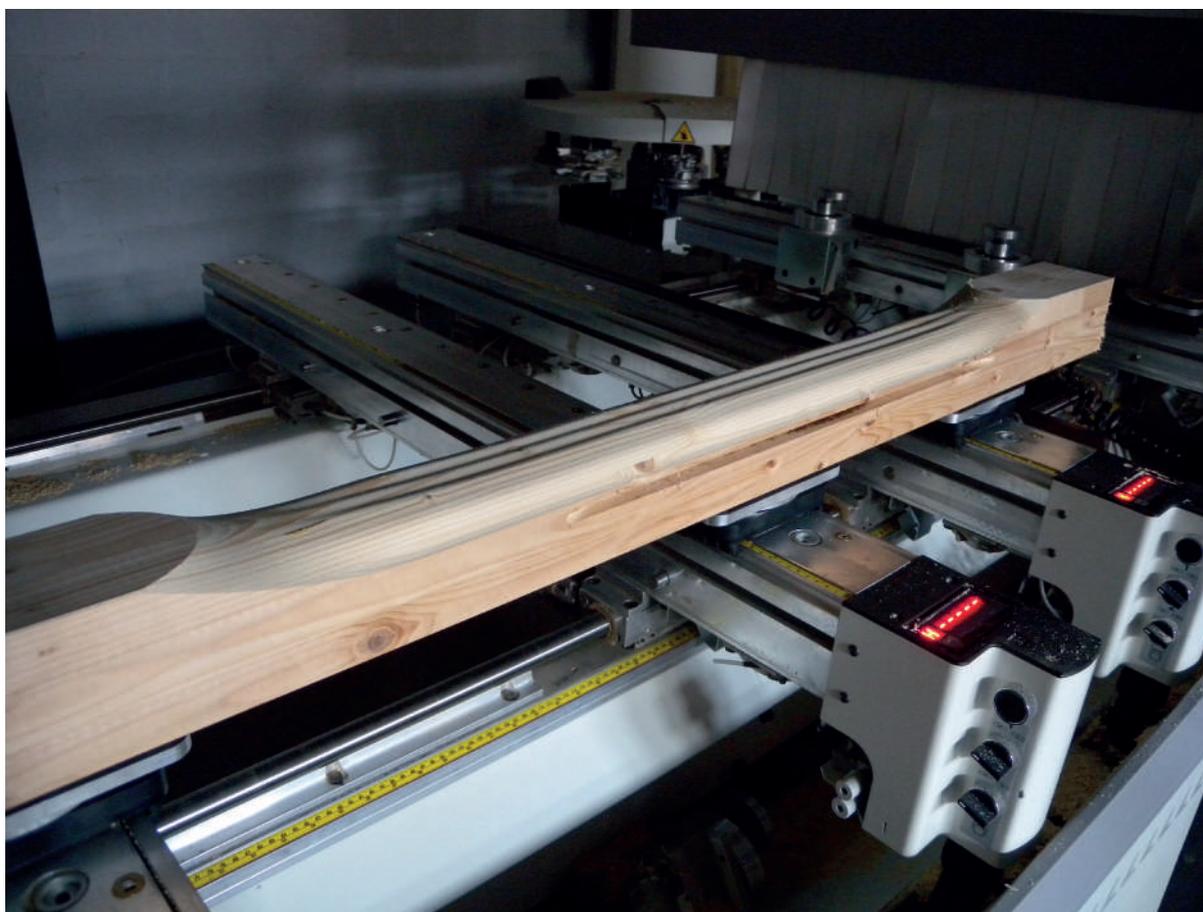
Figura 2.

possibile rimuoverla dal cantiere). In questo caso le geometrie sono un po' più sofisticate, in quanto fanno riferimento alle cosiddette “NURBS”, le quali consentono di specializzare più accuratamente il rapporto tra materia e sforzo (Figura 2).

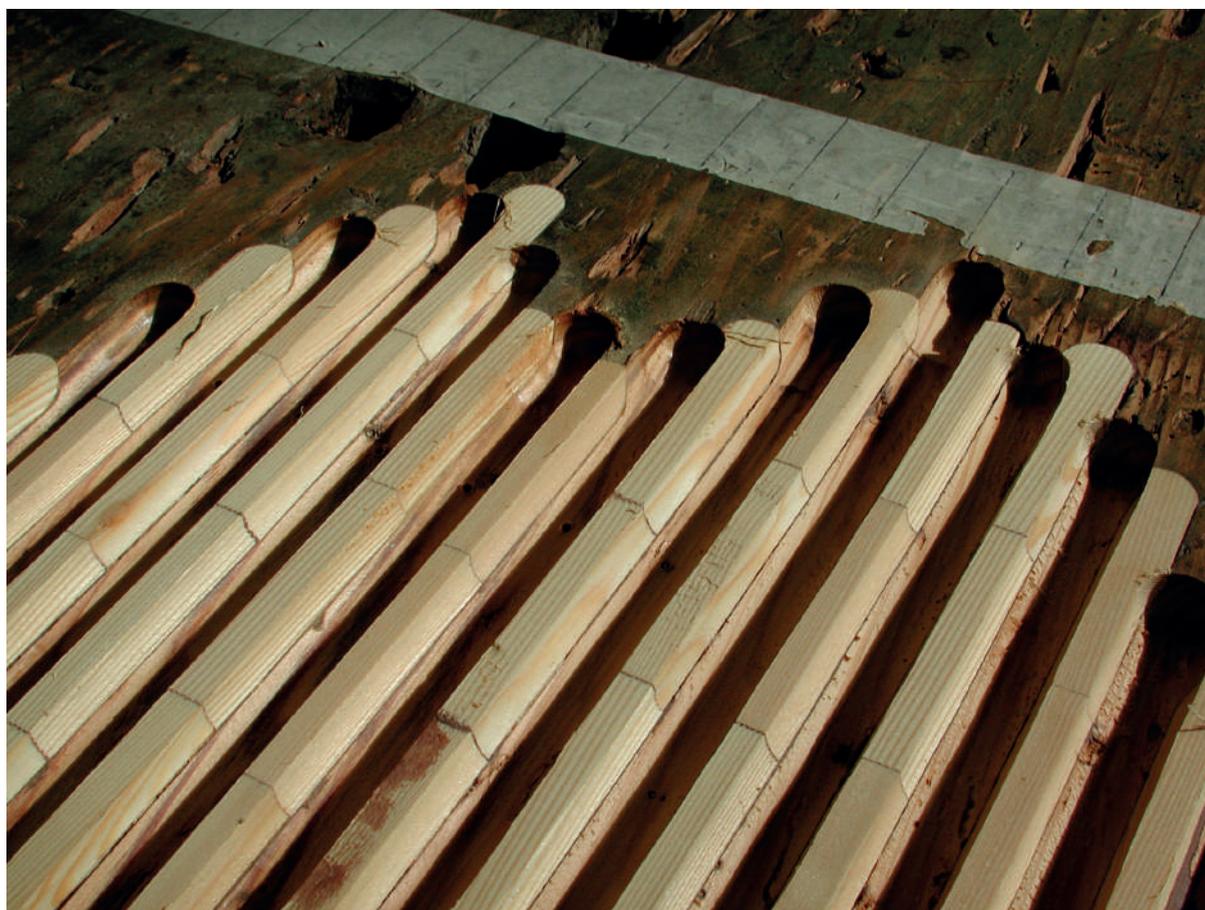
Figura 4.

Non manca di essere evidenziato il citato salto di paradigma, così come si viene a manifestare in una delle “parchettature”

nel tavolato del portone di Palazzo Caetani di Cisterna di Latina. In questo caso sia gli inserti, sia gli scavi non hanno più spigoli (Figura 4).

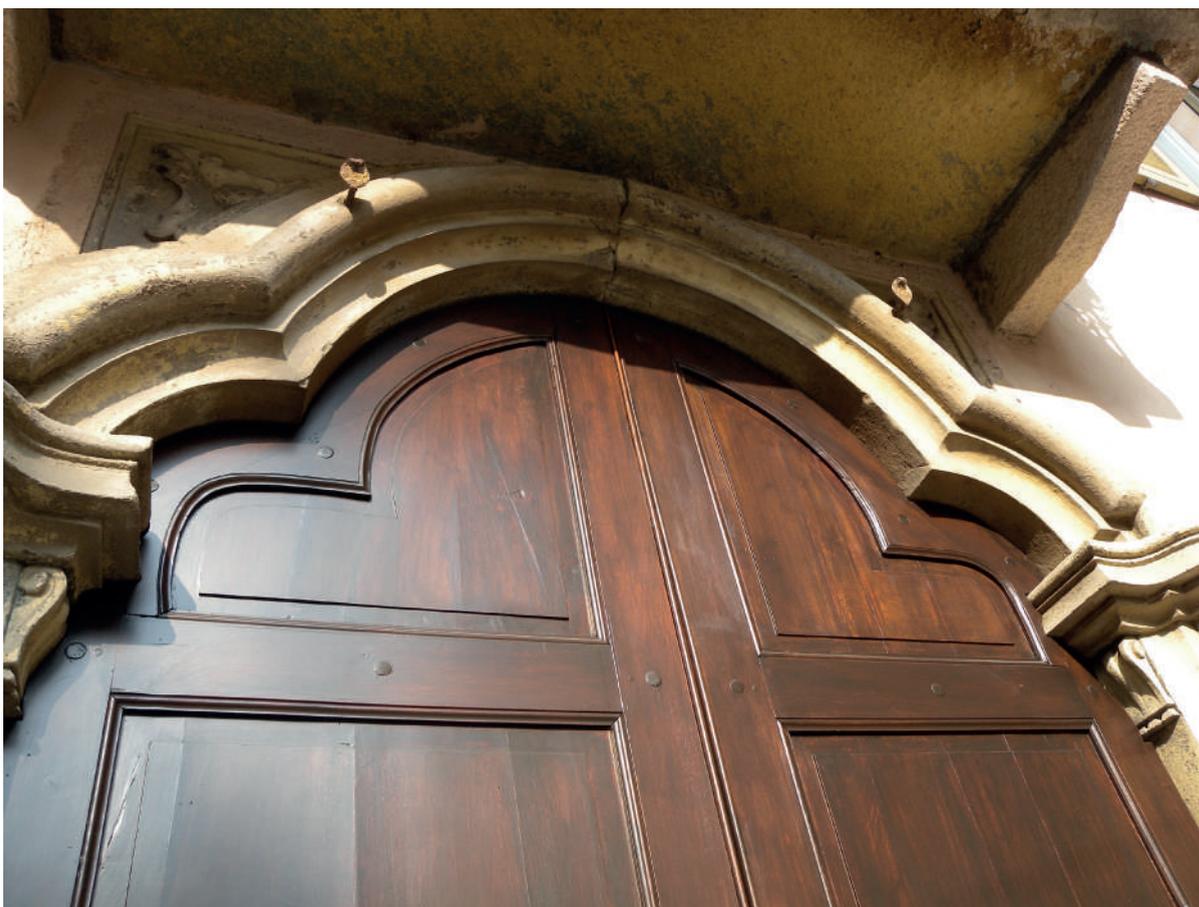
ne secentesco di ingresso al Duomo; l'immagine 6, invece, si riferisce all'altro portone, il quale, data la presenza di tracce da sega circolare, ma soprattutto, data la scorniciatura a fresatrice verticale, non può essere precedente agli ultimi decenni del secolo XIX. Ciò che fa riflettere è il fatto che con il poco sensibile restauro con uso di elettro-utensili portatili si è vanificata per sempre la continuità delle sagome elettro-fresate (Figure 5-6).

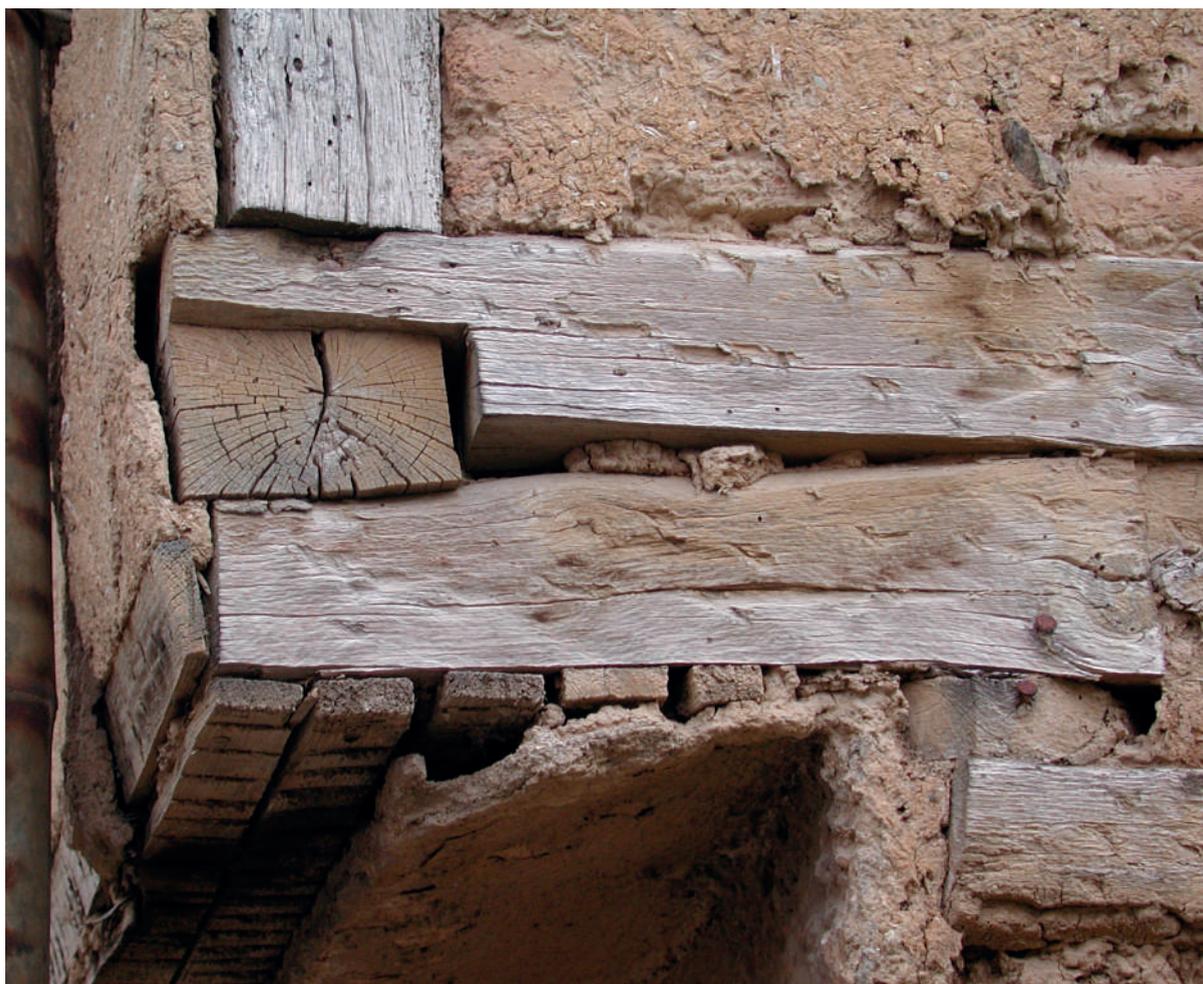
Fotografia del 2003 di Felice Ragazzo, edificio a Pristina (Kosovo): esempio di struttura “a gabbia” con tamponature in muratura.

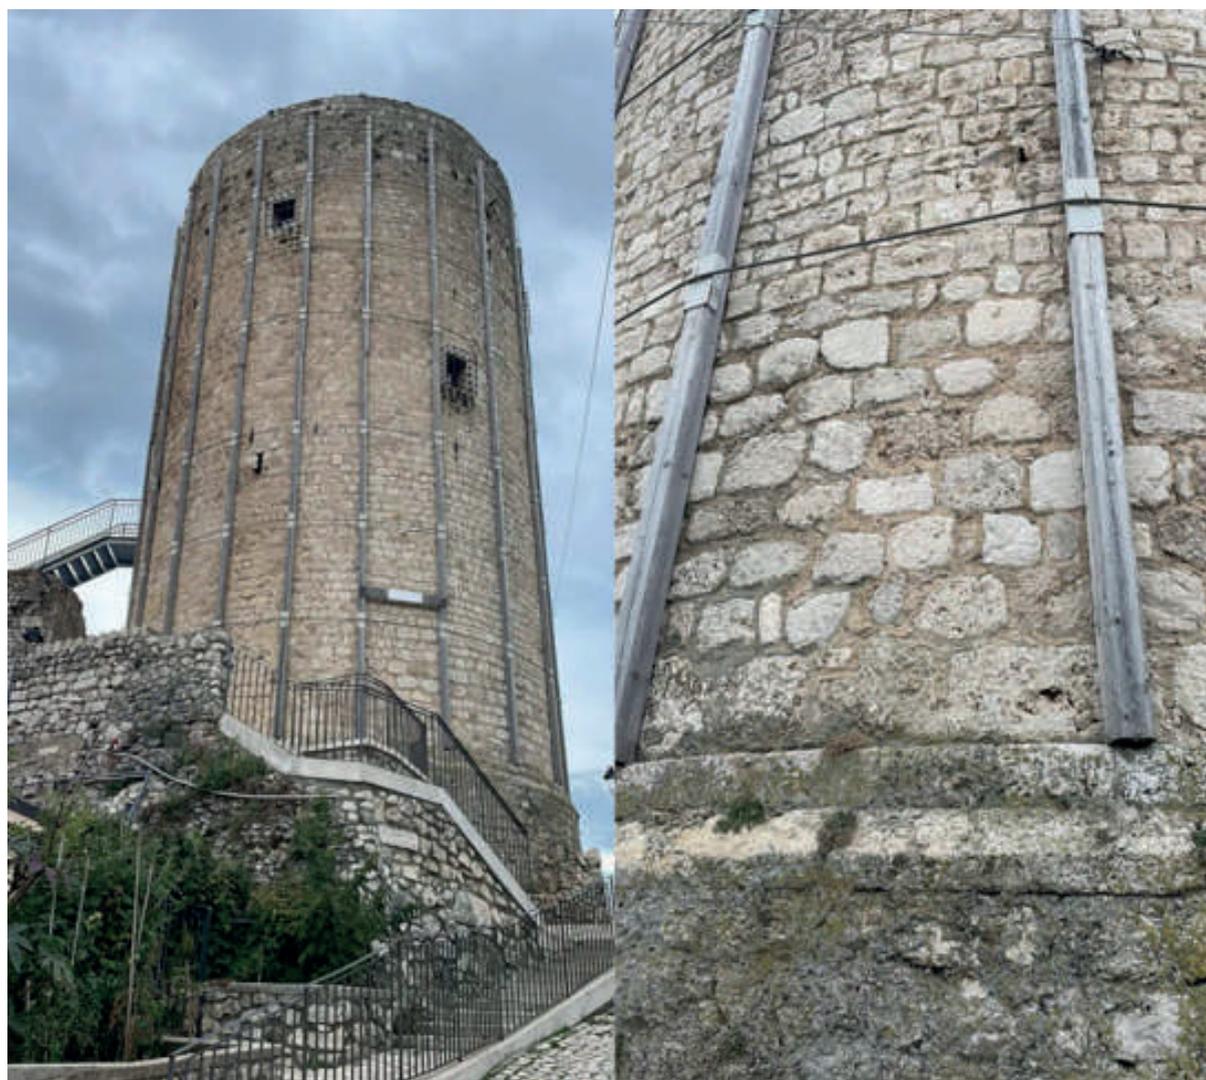
In questa pagina, la Torre di Aielli, detta anche "torre delle stelle": esempio di consolidamento di un edificio medievale situato nel borgo di Aielli Alto, in provincia dell'Aquila, in Abruzzo (fotografia dell'architetto Fabio Spera).

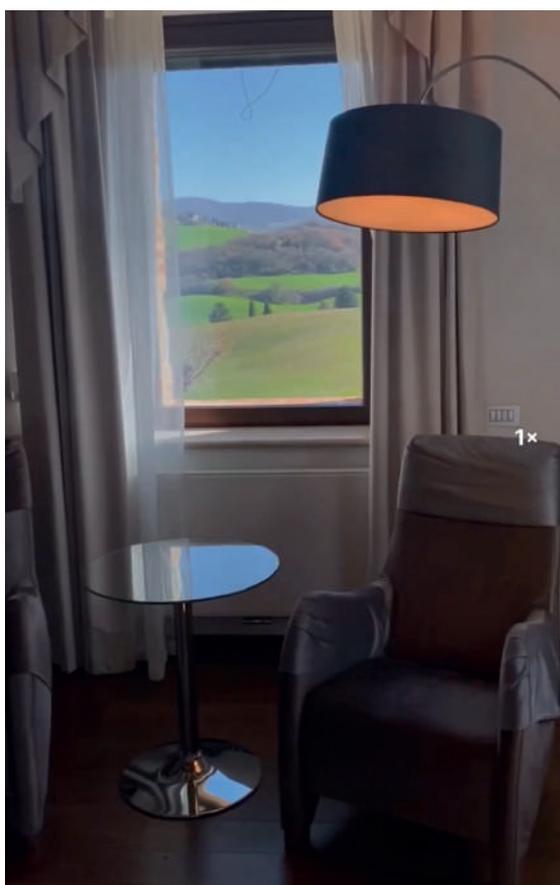
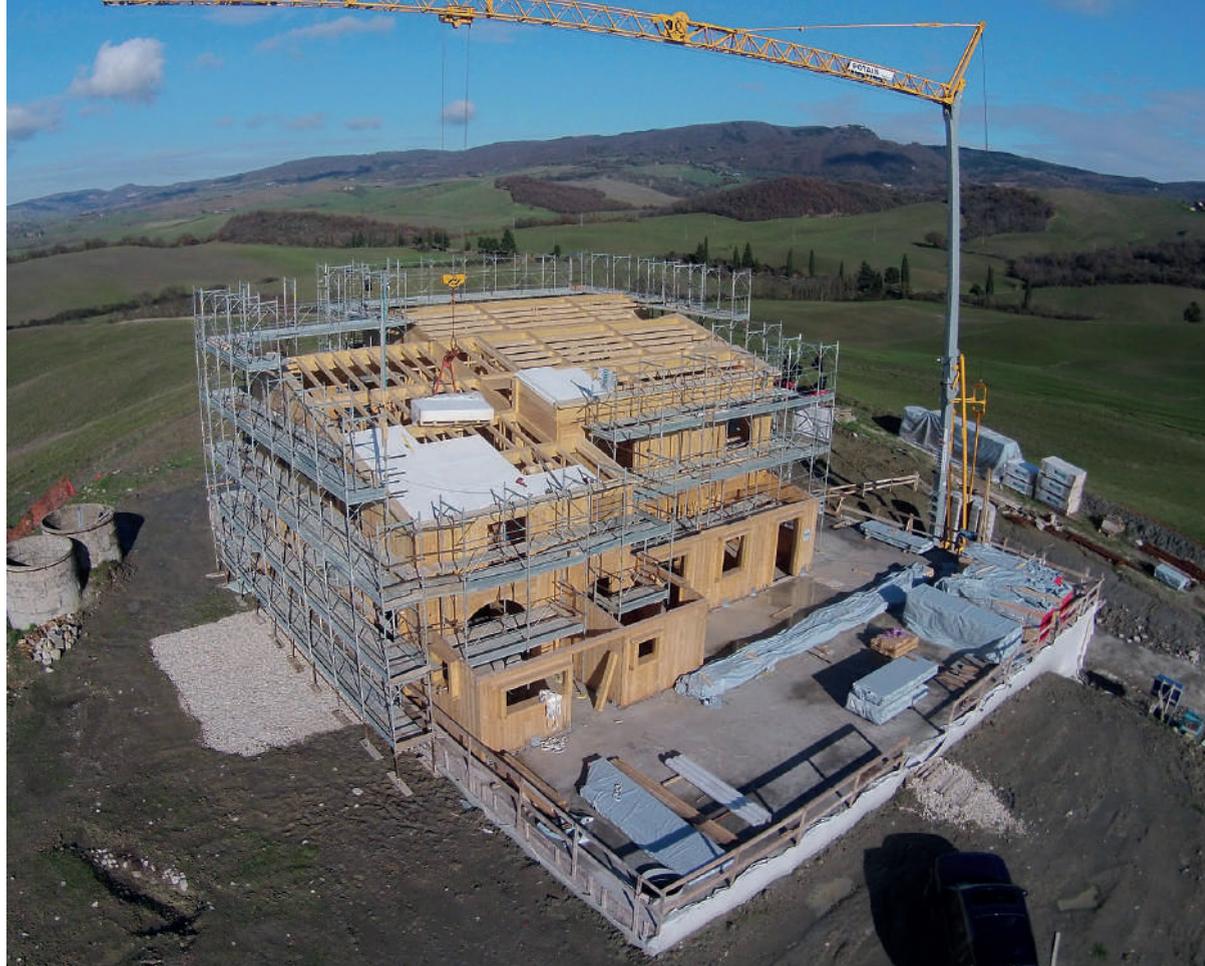
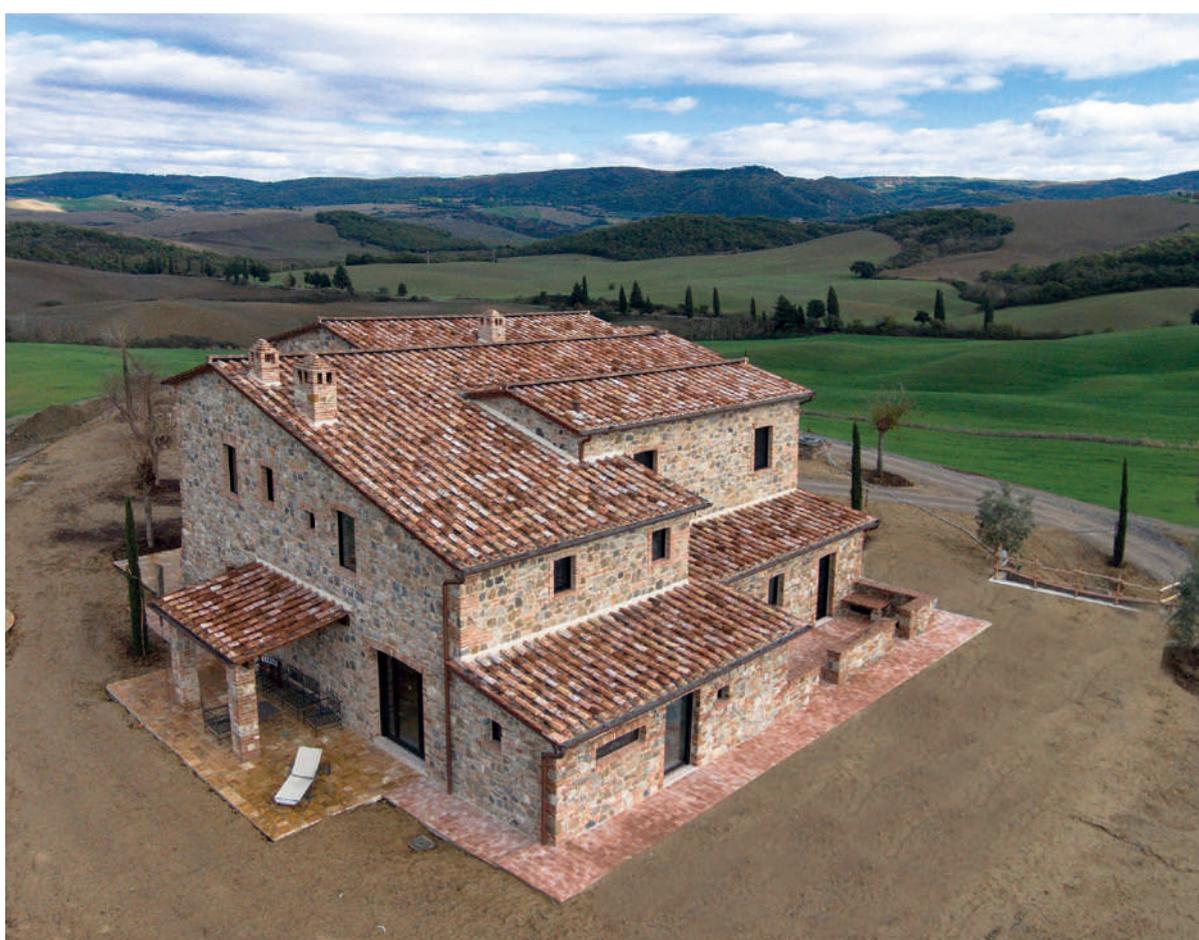
In queste pagine, i disegni, le immagini di cantiere e le fotografie relative alla realizzazione del progetto di Val d'Orcia che secondo l'iter di Casa21 ha seguito lo schema demolizione-fedele ricostruzione del casale. In particolare si tratta del 'Podere Tribbioli', un edificio vincolato, che può diventare un modello da seguire nei piani di recupero, valorizzazione e messa in sicurezza del patrimonio immobiliare italiano per altri borghi e centri storici.
